Lote 4 - Rota: Contorno

Diagnóstico da Calçada	Qualidade do Serviço	
Endereço: Av.Contorno, 7527	58	C
Data do Registro: 31/10/2019 15:41:47		
Num. Lote CTM: 90041100365

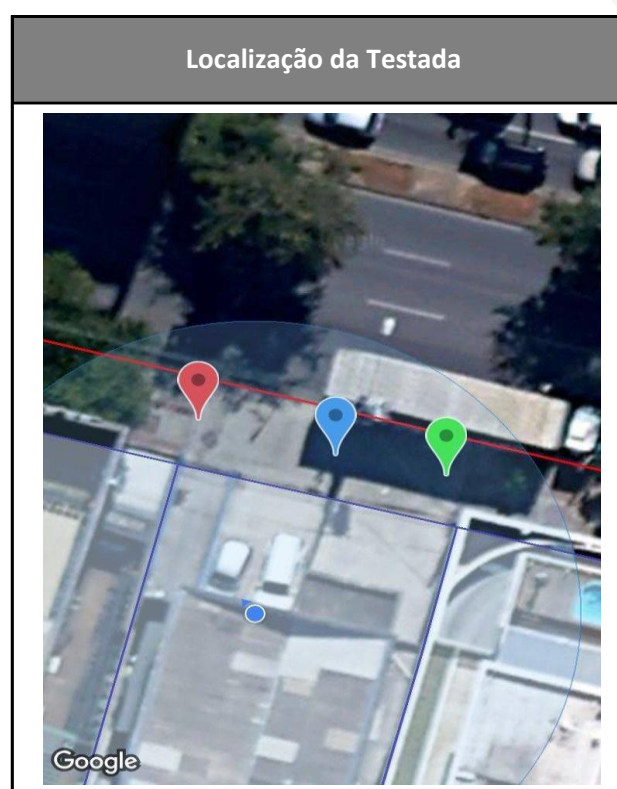
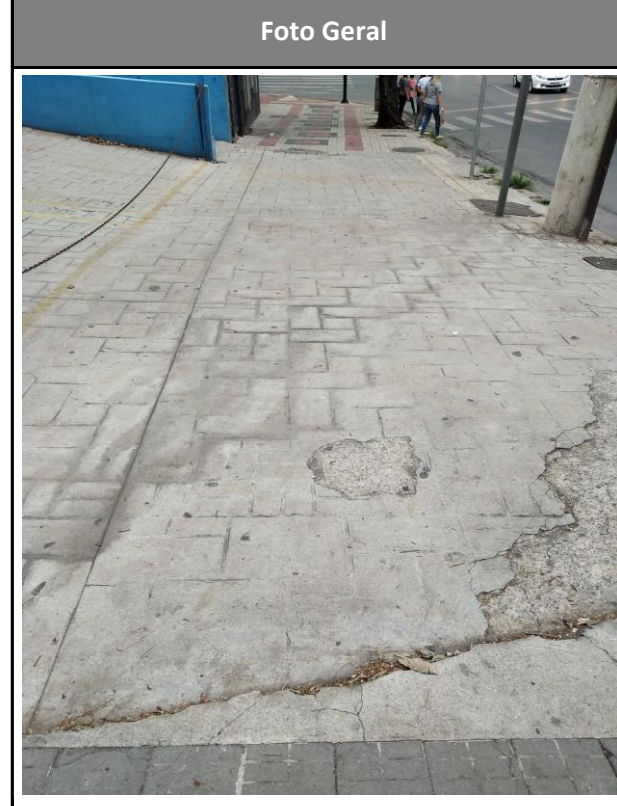
ID	Itens Avaliados	Respostas	Nota
P_1	O Mobiliário urbano está dentro da faixa de serviço de 70 cm ?	Sim	-
P_2	Qual a largura livre do Passeio ?	Acima de 1.50 m	10
P_3	Tipo de revestimento da calçada ?	Concreto	10
P_4	Existencia de Buracos ?	Poucos	5
P_5	Condições Gerais do Piso e meio-fio da calçada ?	Regular	5
P_6	Presença de desniveis ?	Médio	3
P_7	Tem rebaixamento de calçada para Pedestre ?	Não	10
P_8	Possui piso tátil ao longo da Calçada ?	Não	-
P_9	A calçada Possui Rebaixamento de Veiculos correto ?	Não	0
P_10	Existencia de altura livre menor que 2,10 m ?	Não	-
P_11	O Passeio está no padrao da SMPU ?	Não	0
P_12	A testada possui prática de estacionamento sobre o passeio ?	Não	10
P_13	Existe algum dispositivo de Drenagem sobre a calçada ?	Não	0
P_14	Existe PED em frente a testada ?	Não	-
P_15	Existe FTP em frente a testada ?	Não	-
P_16	Classificação geral da calçada pelo pesquisador.	Regular	5
