Lote 5 - Rota: Afonso Pena

FRATAR
ENGENHARIA CONSULTIVA

Diagnóstico da Calçada	Qualidade do Serviço	
Endereço: Av. Afonso Pena, 3690	85	B
Data do Registro: 02/11/2019 10:41:10		
Num. Lote CTM: 80253000280

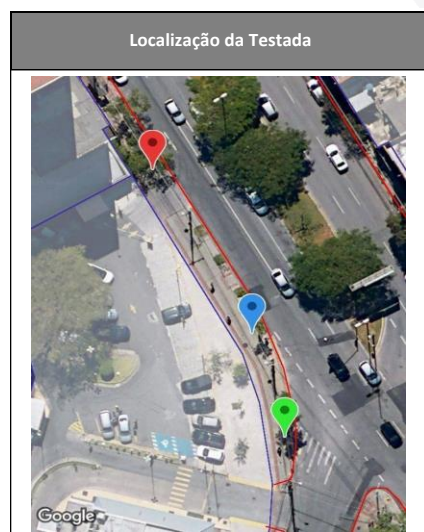
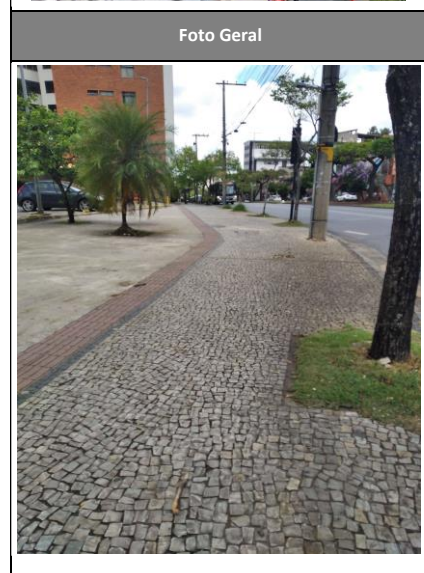
ID	Itens Avaliados	Respostas	Nota
P_1	O Mobiliário urbano está dentro da faixa de serviço de 70 cm ?	Sim	-
P_2	Qual a largura livre do Passeio ?	Acima de 1.50 m	10
P_3	Tipo de revestimento da calçada ?	Pedra Portuguesa	8
P_4	Existência de Buracos ?	Nenhum	10
P_5	Condições Gerais do Piso e meio-fio da calçada ?	Ótimo(a)	10
P_6	Presença de desníveis ?	Nenhum	10
P_7	Tem rebaixamento de calçada para Pedestre ?	Sim	7
P_8	Possui piso tátil ao longo da Calçada ?	Sim	-
P_9	A calçada Possui Rebaixamento de Veículos correto ?	Sim	10
P_10	Existência de altura livre menor que 2,10 m ?	Não	-
P_11	O Passeio está no padrão da SMPU ?	Não	0
P_12	A testada possui prática de estacionamento sobre o passeio ?	Não	10
P_13	Existe algum dispositivo de Drenagem sobre a calçada ?	Não	0
P_14	Existe PED em frente a testada ?	Não	-
P_15	Existe FTP em frente a testada ?	Não	-
P_16	Classificação geral da calçada pelo pesquisador.	Ótimo(a)	10

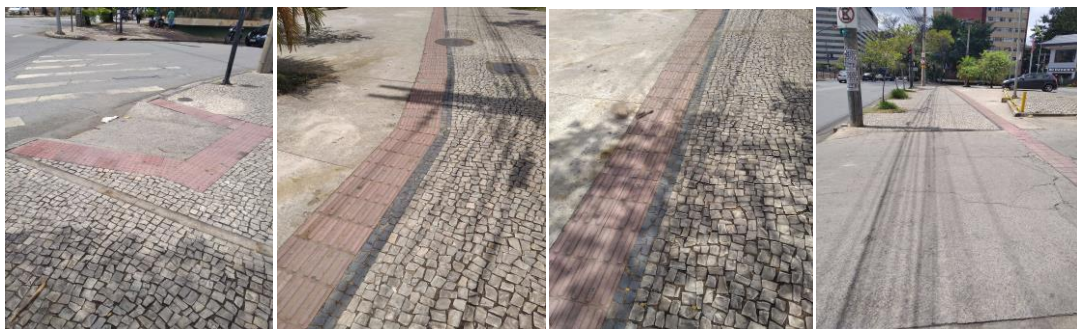
Fotos Complementares - Detalhes do Passeio

ID	Itens Avaliados	Respostas	Nota
P_7_1	Qual tipo do Rebaixo ?	Rebaixo Tipo 1 (trapézio)	0
P_7_1_1	Se for do Tipo 1, Passeio possui largura livre de 1,2 m ?	Sim	0
P_7_1_2	Se for do Tipo 1, O rebaixo tem abas conforme a norma ?	Não	0
P_7_2	A rampa do rebaixo tem Inclinação da norma (8,33%) ?	Sim	0
P_7_3	O rebaixo possui piso tátil ?	Tem só piso de alerta	0
P_7_3_1	O piso tátil de alerta e direcional do rebaixo está conforme a norma ?	Não	0
P_8_1	O piso tátil está no eixo da faixa livre ?	Não	0
P_8_2	Se tem uma leve mudança de direção está conforme a norma ?	Sim	0
P_8_3	Se tem mudança de direção de 90º ou maior está conforme a norma ?	N.A	0
P_8_4	Se tem mudança de direção de três faixas direcionais está conforme a norma ?	Não	0
P_8_5	Se tem mudança de direção de quatro faixas direcionais está conforme a norma?	N.A	0
P_8_6	Tem piso tátil em pontos de ônibus conforme a norma?	N.A	0
P_8_7	O piso tátil tem conexão com os lotes vizinhos?	Sim	0

P_8_8	O piso tátil está em boas condições aparentes?	Sim	0
P_8_9	O piso tátil apresenta desenho com bom senso?	Sim	0
P_13_1	Dispositivo de Drenagem está devidamente instalado e bem conservado?	0	0
P_13_2	Dispositivo de Drenagem oferece risco para caminamento seguro de pedestre?	0	0
