# Lote 4 - Rota: Contorno

Diagnóstico da Calçada	Qualidade do Serviço	
Endereço: Av.Contorno, s/nº	<b>40</b>	<b>D</b>
Data do Registro: 29/10/2019 11:14:29		
Num. Lote CTM: 10537900265

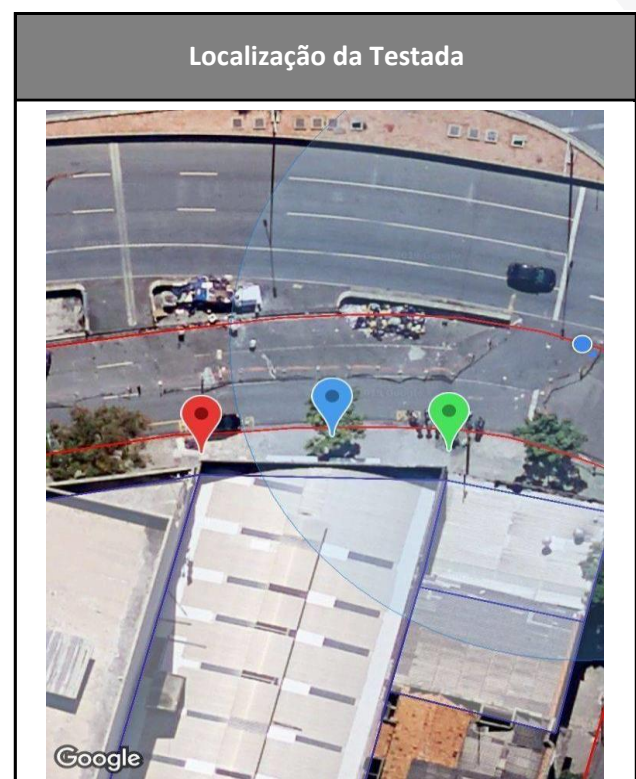
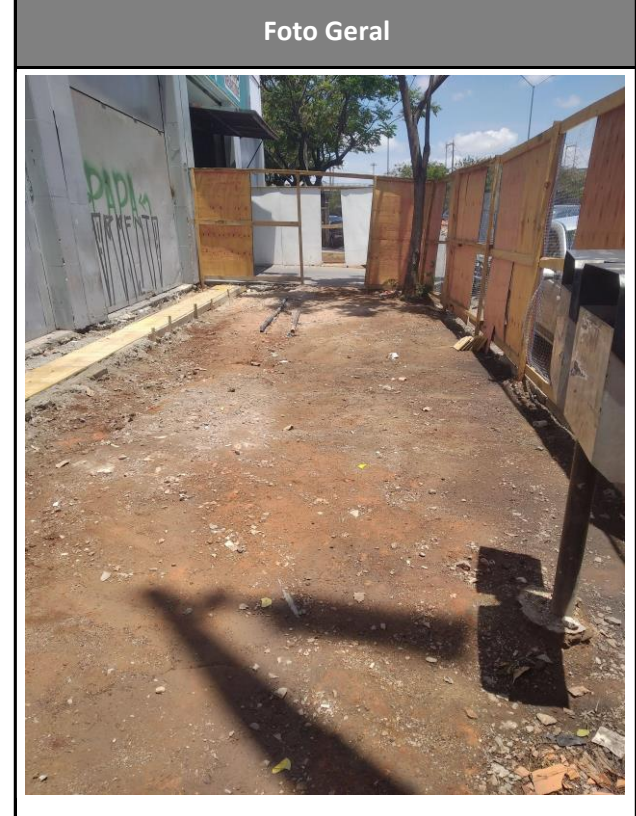
ID	Itens Avaliados	Respostas	Nota
P_1	O Mobiliário urbano está dentro da faixa de serviço de 70 cm ?	Sim	-
P_2	Qual a largura livre do Passeio ?	Acima de 1.50 m	10
P_3	Tipo de revestimento da calçada ?	Terra	-10
P_4	Existencia de Buracos ?	Nenhum	10
P_5	Condições Gerais do Piso e meio-fio da calçada ?	Péssimo	0
P_6	Presença de desniveis ?	Nenhum	10
P_7	Tem rebaixamento de calçada para Pedestre ?	Não	10
P_8	Possui piso tátil ao longo da Calçada ?	Sim	-
P_9	A calçada Possui Rebaixamento de Veiculos correto ?	Não	0
P_10	Existencia de altura livre menor que 2,10 m ?	Não	-
P_11	O Passeio está no padrao da SMPU ?	Não	0
P_12	A testada possui prática de estacionamento sobre o passeio ?	Não	10
P_13	Existe algum dispositivo de Drenagem sobre a calçada ?	Não	0
P_14	Existe PED em frente a testada ?	Não	-
P_15	Existe FTP em frente a testada ?	Não	-
P_16	Classificação geral da calçada pelo pesquisador.	Ruim	0
