| Diagnóstico da Calçada | Qualidade do Serviço | |
| Endereço: Av. Afonso Pena, 1270 | <b>73</b> | <b>B</b> |
| Data do Registro: 04/11/2019 10:21:57 | | |
| Num. Lote CTM: 10349000510 | | |

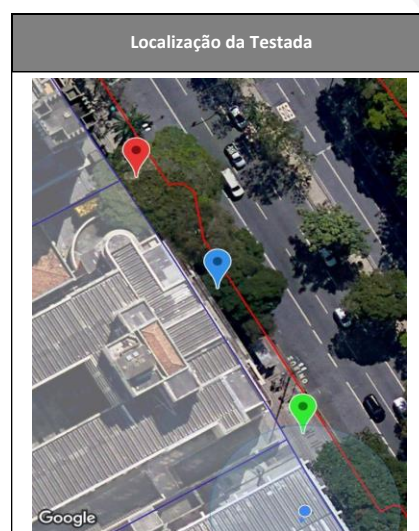
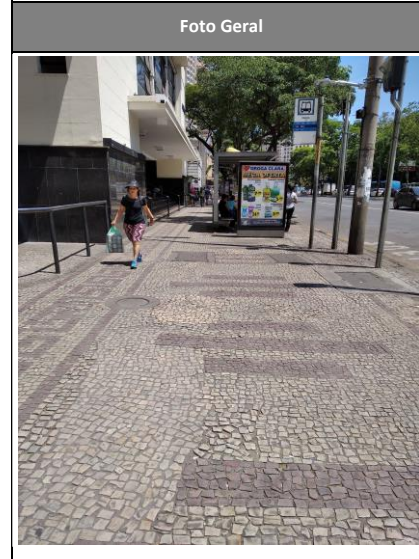
| ID | Itens Avaliados | Respostas | Nota |
|---|--|---|---|
| P_4 | Existência de Buracos ? | Poucos | 5 |
| P_7 | Tem rebaixamento de calçada para Pedestre ? | Não | 0 |
| P_11 | O Passeio está no padrão da SMPU ? | Não | 0 |
