Lote 4 - Rota: Contorno

FRATAR
ENGENHARIA CONSULTIVA

Diagnóstico da Calçada	Qualidade do Serviço	
Endereço: Av.Contorno, 5057	88	B
Data do Registro: 02/11/2019 13:06:30		
Num. Lote CTM: 70001200020

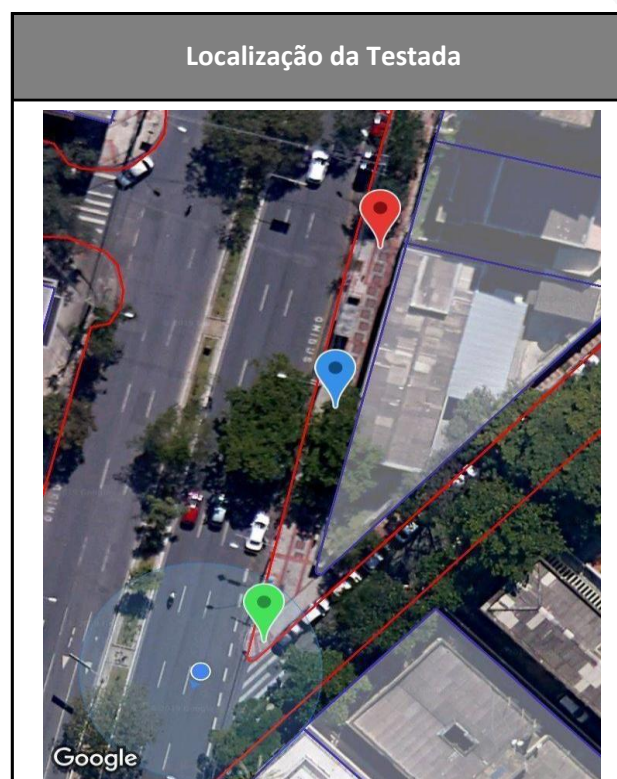
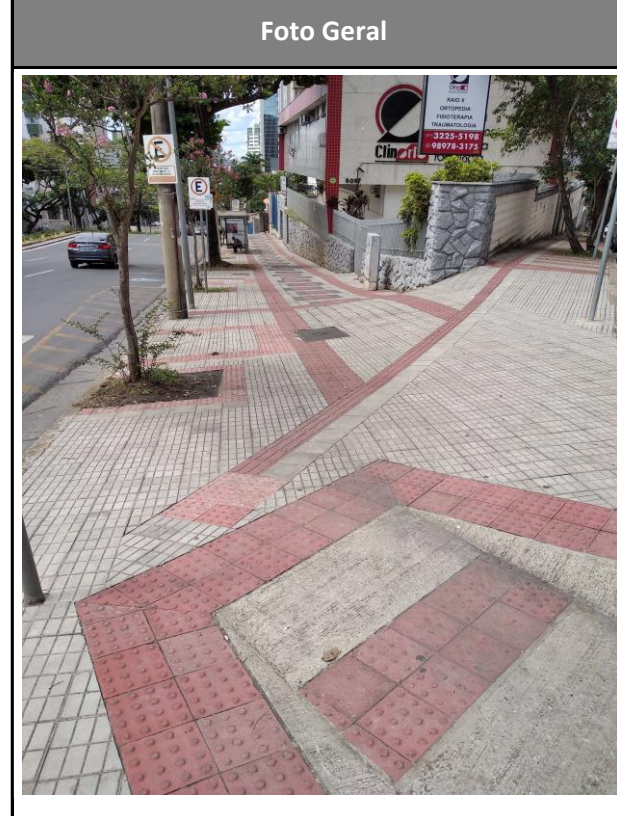
ID	Itens Avaliados	Respostas	Nota
P_1	O Mobiliário urbano está dentro da faixa de serviço de 70 cm ?	Sim	-
P_2	Qual a largura livre do Passeio ?	Acima de 1.50 m	10
P_3	Tipo de revestimento da calçada ?	Ladrilho Hidráulico	10
P_4	Existencia de Buracos ?	Poucos	5
P_5	Condições Gerais do Piso e meio-fio da calçada ?	Ótimo(a)	10
P_6	Presença de desniveis ?	Nenhum	10
P_7	Tem rebaixamento de calçada para Pedestre ?	Sim	8
P_8	Possui piso tátil ao longo da Calçada ?	Sim	-
P_9	A calçada Possui Rebaixamento de Veiculos correto ?	Sim	10
P_10	Existencia de altura livre menor que 2,10 m ?	Não	-
P_11	O Passeio está no padrao da SMPU ?	Sim	5
P_12	A testada possui prática de estacionamento sobre o passeio ?	Não	10
P_13	Existe algum dispositivo de Drenagem sobre a calçada ?	Não	0
P_14	Existe PED em frente a testada ?	Sim	-
P_15	Existe FTP em frente a testada ?	Sim	-
P_16	Classificação geral da calçada pelo pesquisador.	Ótimo(a)	10
