# Lote 3 - Rota: Augusto de Lima

**FRATAR**  
ENGENHARIA CONSULTIVA

Diagnóstico da Calçada	Qualidade do Serviço	
Endereço: Av. Augusto de Lima, 1234	<b>75</b>	<b>B</b>
Data do Registro: 07/11/2019 10:46:21		
Num. Lote CTM: 10363500035

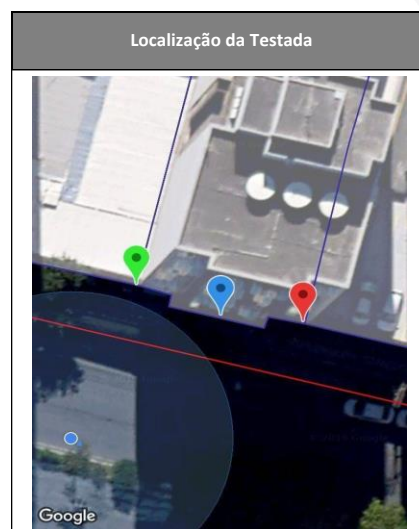
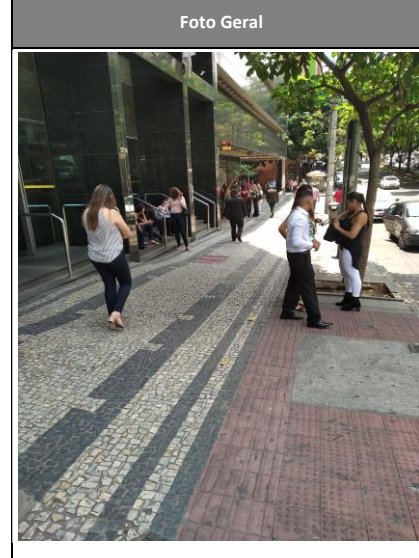
ID	Itens Avaliados	Respostas	Nota
P_1	O Mobiliário urbano está dentro da faixa de serviço de 70 cm ?	Sim	-
P_2	Qual a largura livre do Passeio ?	Acima de 1.50 m	10
P_3	Tipo de revestimento da calçada ?	Pedra Portuguesa	8
P_4	Existência de Buracos ?	Nenhum	10
P_5	Condições Gerais do Piso e meio-fio da calçada ?	Ótimo(a)	10
P_6	Presença de desníveis ?	Leve	7
P_7	Tem rebaixamento de calçada para Pedestre ?	Não	10
P_8	Possui piso tátil ao longo da Calçada ?	Sim	-
P_9	A calçada Possui Rebaixamento de Veículos correto ?	N.A	0
P_10	Existência de altura livre menor que 2,10 m ?	Não	-
P_11	O Passeio está no padrão da SMPU ?	Não	0
P_12	A testada possui prática de estacionamento sobre o passeio ?	Não	10
P_13	Existe algum dispositivo de Drenagem sobre a calçada ?	Não	0
P_14	Existe PED em frente a testada ?	Não	-
P_15	Existe FTP em frente a testada ?	Não	-
P_16	Classificação geral da calçada pelo pesquisador.	Ótimo(a)	10
