Diagnóstico da Calçada	Qualidade do Serviço	
Endereço: Rua Curitiba, 1860	80	B
Data do Registro: 12/11/2019 09:54:41		
#N/D

Diagnóstico da Calçada	Qualidade do Serviço		Complemento do Diagnóstico
Endereço: Rua Curitiba, 1860 Data do Registro: 12/11/2019 09:54:41 #N/D	80	B

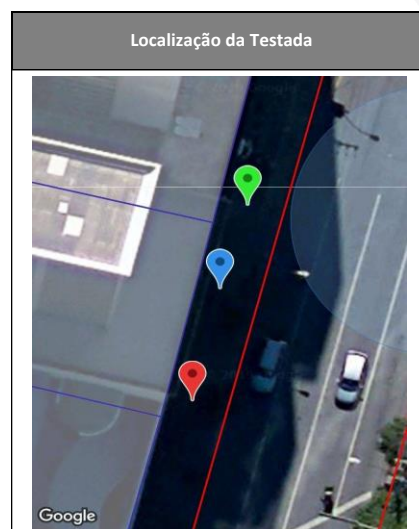
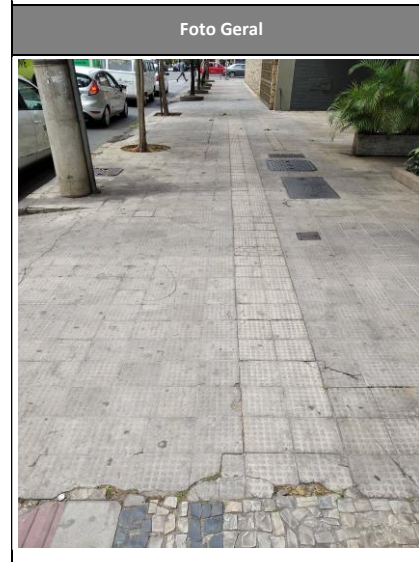
ID	Itens Avaliados	Respostas	Nota
P_1	O Mobiliário urbano está dentro da faixa de serviço de 70 cm ?	Sim	-
P_2	Qual a largura livre do Passeio ?	Acima de 1.50 m	10
P_3	Tipo de revestimento da caçada ?	Concreto	10
P_4	Existencia de Buracos ?	Nenhum	10
P_5	Condições Gerais do Piso e meio-fio da calçada ?	Ótimo(a)	10
P_6	Presença de desniveis ?	Nenhum	10
P_7	Tem rebaixamento de calçada para Pedestre ?	Não	10
P_8	Possui piso tátil ao longo da Calçada ?	Não	-
P_9	A calçada Possui Rebaixamento de Veiculos correto ?	Não	0
P_10	Existencia de altura livre menor que 2,10 m ?	Não	-
P_11	O Passeio está no padrao da SMPU ?	Não	0
P_12	A testada possui prática de estacionamento sobre o passeio ?	Não	10
P_13	Existe algum dispositivo de Drenagem sobre a calçada ?	Não	0
P_14	Existe PED em frente a testada ?	Não	-
P_15	Existe FTP em frente a testada ?	Não	-
P_16	Classificação geral da calçada pelo pesquisador.	Ótimo(a)	10
