Diagnóstico da Calçada	Qualidade do Serviço	
Endereço: Av. Abílio Machado, 1543	85	B
Data do Registro: 11/11/2019 15:30:26		
Num. Lote CTM: 130055800465

Lote 1 - Rota: Noroeste

FRATAR
ENGENHARIA CONSULTIVA

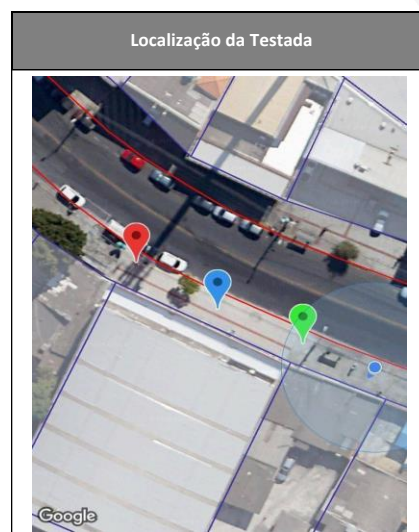
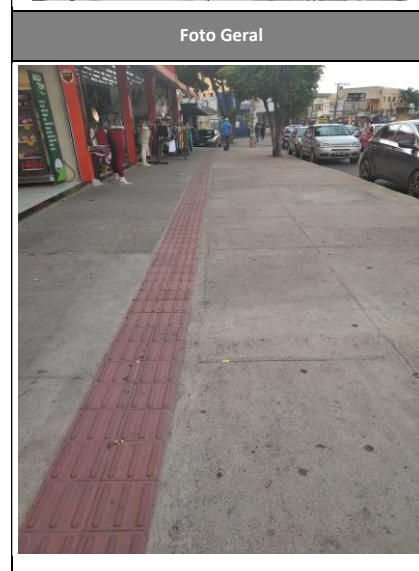
ID	Itens Avaliados	Respostas	Nota
P_1	O Mobiliário urbano está dentro da faixa de serviço de 70 cm ?	Sim	-
P_2	Qual a largura livre do Passeio ?	Acima de 1.50 m	10
P_3	Tipo de revestimento da calçada ?	Concreto	10
P_4	Existência de Buracos ?	Nenhum	10
P_5	Condições Gerais do Piso e meio-fio da calçada ?	Ótimo(a)	10
P_6	Presença de desníveis ?	Nenhum	10
P_7	Tem rebaixamento de calçada para Pedestre ?	Não	10
P_8	Possui piso tátil ao longo da Calçada ?	Sim	-
P_9	A calçada Possui Rebaixamento de Veículos correto ?	N.A	0
P_10	Existência de altura livre menor que 2,10 m ?	Não	-
P_11	O Passeio está no padrão da SMPU ?	Sim	5
P_12	A testada possui prática de estacionamento sobre o passeio ?	Não	10
P_13	Existe algum dispositivo de Drenagem sobre a calçada ?	Não	0
P_14	Existe PED em frente a testada ?	Não	-
P_15	Existe FTP em frente a testada ?	Não	-
P_16	Classificação geral da calçada pelo pesquisador.	Ótimo(a)	10
