Lote 1 - Rota: Noroeste

Diagnóstico da Calçada	Qualidade do Serviço	
Endereço: Av. Abílio Machado, 301	65	C
Data do Registro: 11/11/2019 13:33:15		
Num. Lote CTM: 130067400275

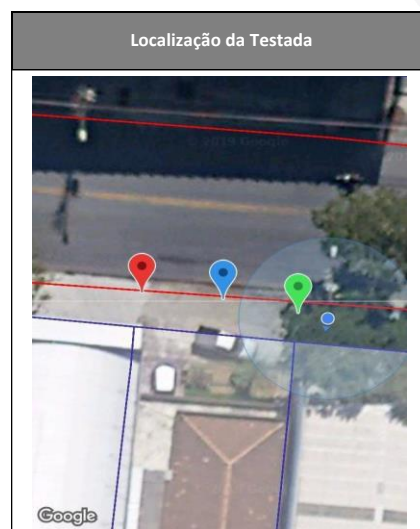
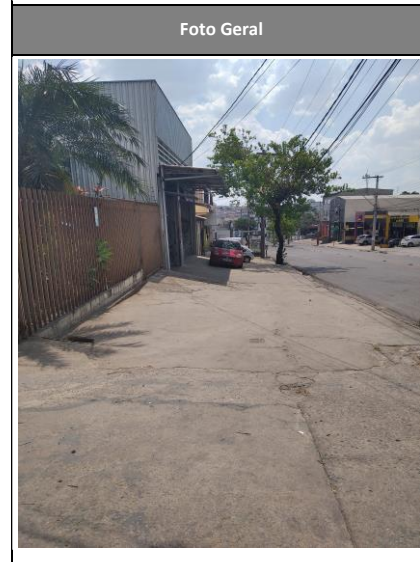
ID	Itens Avaliados	Respostas	Nota
P_1	O Mobiliário urbano está dentro da faixa de serviço de 70 cm ?	Sim	-
P_2	Qual a largura livre do Passeio ?	Acima de 1.50 m	10
P_3	Tipo de revestimento da calçada ?	Concreto	10
P_4	Existência de Buracos ?	Poucos	5
P_5	Condições Gerais do Piso e meio-fio da calçada ?	Regular	5
P_6	Presença de desníveis ?	Nenhum	10
P_7	Tem rebaixamento de calçada para Pedestre ?	Não	10
P_8	Possui piso tátil ao longo da Calçada ?	Não	-
P_9	A calçada Possui Rebaixamento de Veículos correto ?	Não	0
P_10	Existência de altura livre menor que 2,10 m ?	Não	-
P_11	O Passeio está no padrão da SMPU ?	Não	0
P_12	A testada possui prática de estacionamento sobre o passeio ?	Não	10
P_13	Existe algum dispositivo de Drenagem sobre a calçada ?	Não	0
P_14	Existe PED em frente a testada ?	Não	-
P_15	Existe FTP em frente a testada ?	Não	-
P_16	Classificação geral da calçada pelo pesquisador.	Regular	5
