Lote 4 - Rota: Raja Gabaglia

Diagnóstico da Calçada	Qualidade do Serviço	
Endereço: Av. Raja Gabaglia, 4960	62	C
Data do Registro: 11/11/2019 11:45:09		
Num. Lote CTM: 101318500335

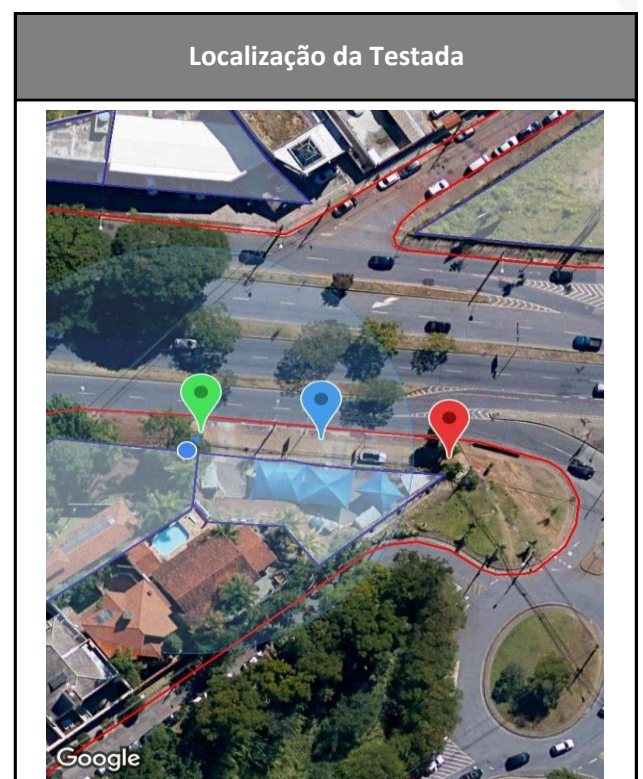
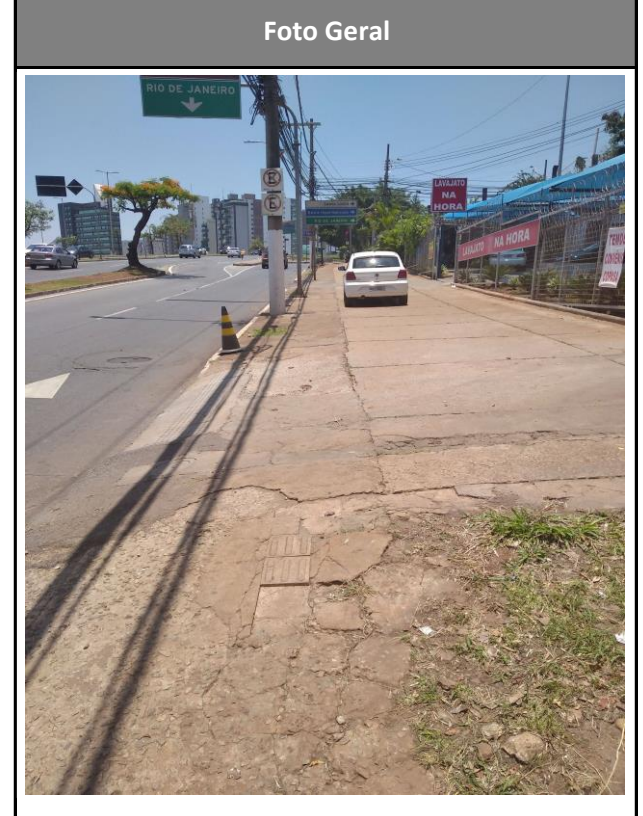
ID	Itens Avaliados	Respostas	Nota
P_1	O Mobiliário urbano está dentro da faixa de serviço de 70 cm ?	Sim	-
P_2	Qual a largura livre do Passeio ?	Acima de 1.50 m	10
P_3	Tipo de revestimento da calçada ?	Concreto	10
P_4	Existência de Buracos ?	Poucos	5
P_5	Condições Gerais do Piso e meio-fio da calçada ?	Regular	5
P_6	Presença de desniveis ?	Leve	7
P_7	Tem rebaixamento de calçada para Pedestre ?	Não	10
P_8	Possui piso tátil ao longo da Calçada ?	Sim	-
P_9	A calçada Possui Rebaixamento de Veículos correto ?	Sim	10
P_10	Existência de altura livre menor que 2,10 m ?	Não	-
P_11	O Passeio está no padrão da SMPU ?	Não	0
P_12	A testada possui prática de estacionamento sobre o passeio ?	Sim	0
P_13	Existe algum dispositivo de Drenagem sobre a calçada ?	Não	0
P_14	Existe PED em frente a testada ?	Não	-
P_15	Existe FTP em frente a testada ?	Não	-
P_16	Classificação geral da calçada pelo pesquisador.	Regular	5

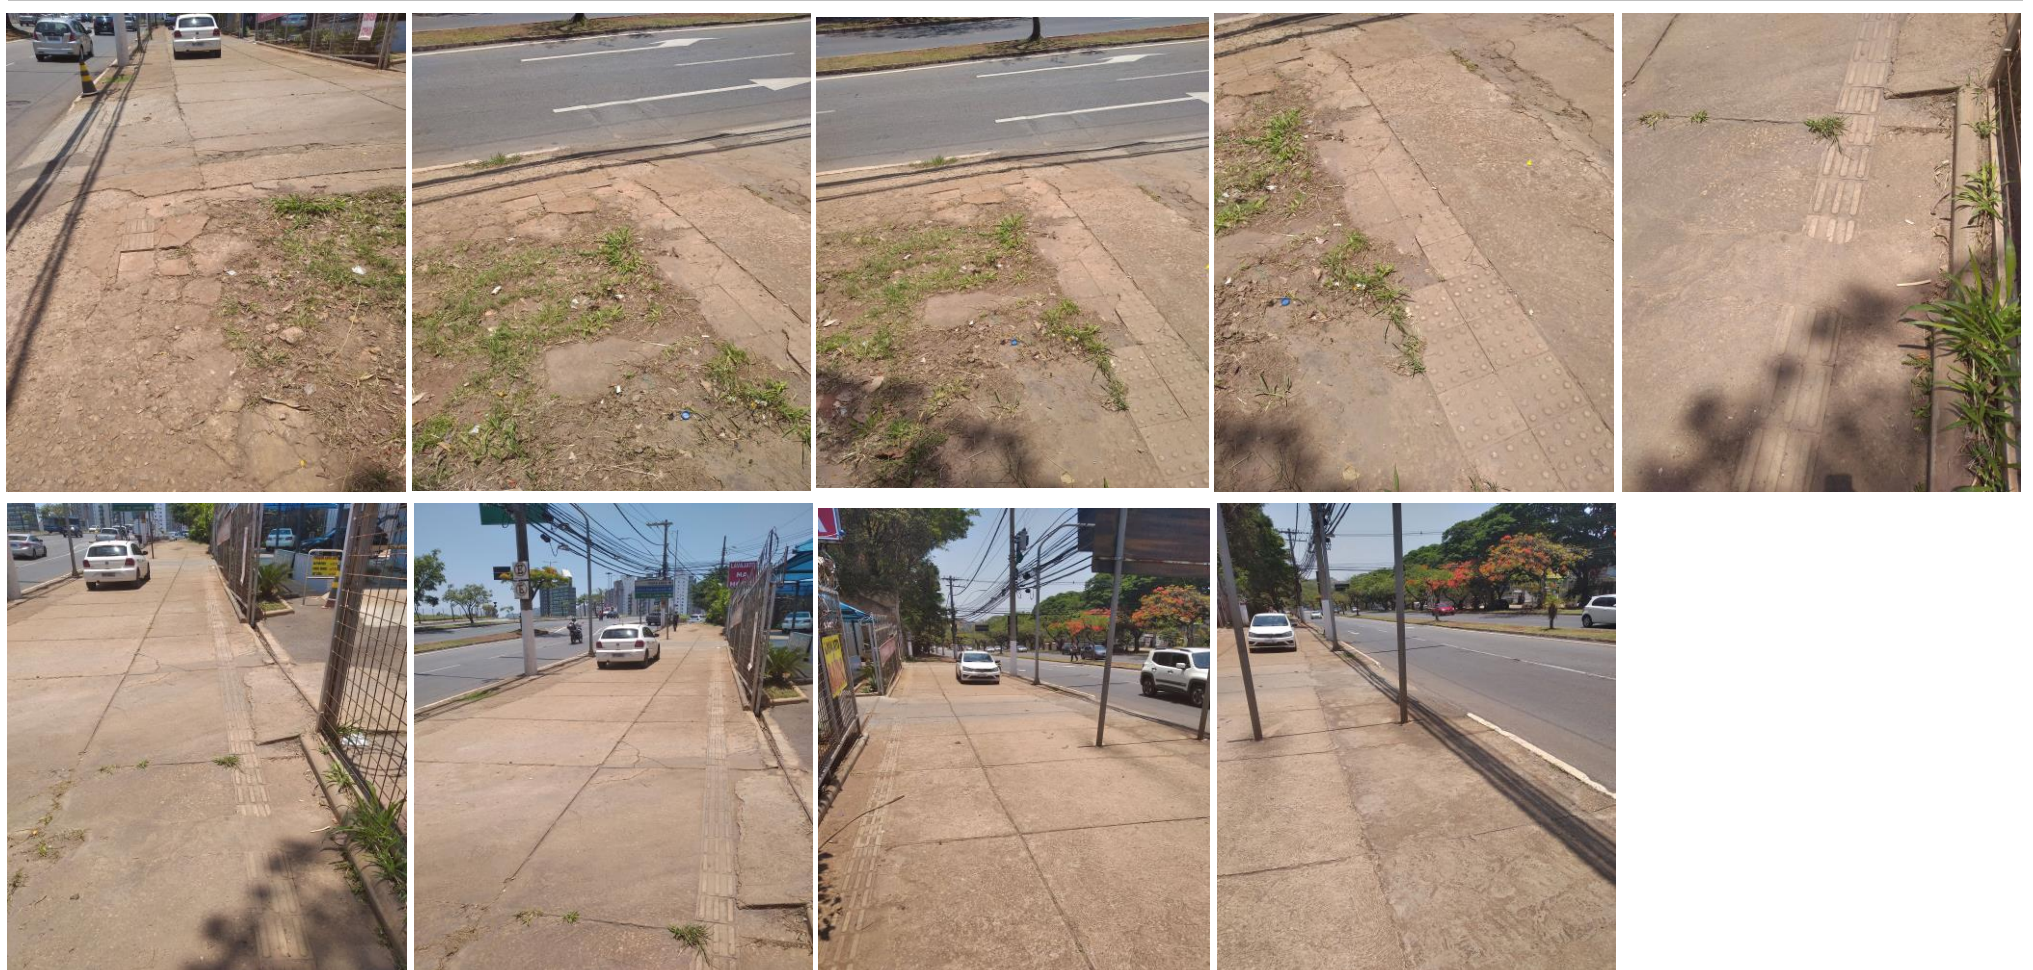
Fotos Complementares - Detalhes do Passeio

ID	Itens Avaliados	Respostas	Nota
P_7_1	Qual tipo do Rebaixo ?	0	0
P_7_1_1	Se for do Tipo 1, Passeio possui largura livre de 1,2 m ?	0	0
P_7_1_2	Se for do Tipo 1, O rebaixo tem abas conforme a norma ?	0	0
P_7_2	A rampa do rebaixo tem Inclinação da norma (8,33%) ?	0	0
P_7_3	O rebaixo possui piso tátil ?	0	0
P_7_3_1	O piso tátil de alerta e direcional do rebaixo está conforme a norma ?	0	0
P_8_1	O piso tátil está no eixo da faixa livre ?	Não	0
P_8_2	Se tem uma leve mudança de direção está conforme a norma ?	Não	0
P_8_3	Se tem mudança de direção de 90º ou maior está conforme a norma ?	0	0
P_8_4	Se tem mudança de direção de três faixas direcionais está conforme a norma ?	0	0
P_8_5	Se tem mudança de direção de quatro faixas direcionais está conforme a norma?	0	0
P_8_6	Tem piso tátil em pontos de ônibus conforme a norma?	N.A	0
P_8_7	O piso tátil tem conexão com os lotes vizinhos?	Sim	0
P_8_8	O piso tátil está em boas condições aparentes?	Não	0

P_8_9	O piso tátil apresenta desenho com bom senso?	Sim	0
P_13_1	Dispositivo de Drenagem está devidamente instalado e bem conservado?	0	0
P_13_2	Dispositivo de Drenagem oferece risco para caminhamento seguro de pedestre?	0	0
