Diagnóstico da Calçada	Qualidade do Serviço	
Endereço: Rua Professor Morais, 150	69	C
Data do Registro: 14/11/2019 08:26:12		
Num. Lote CTM: 10129200375

Diagnóstico da Calçada	Qualidade do Serviço		Complemento do Diagnóstico
Endereço: Rua Professor Moraes, 150 Data do Registro: 14/11/2019 08:26:12 Num. Lote CTM: 10129200375	69	C

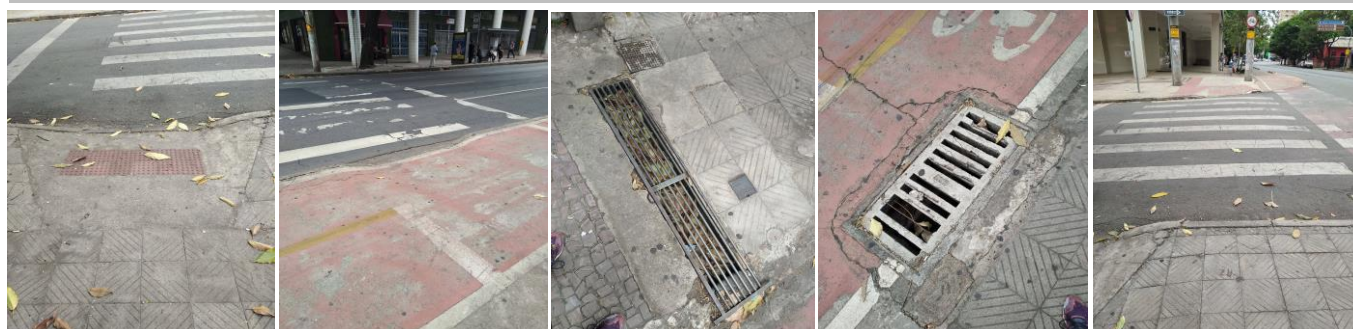
Fotos Complementares - Detalhes do Passeio

ID	Itens Avaliados	Respostas	Nota
P_7_1	Qual tipo do Rebaixo ?	Rebaixo Tipo 1 (trapézio)	0
P_7_1_1	Se for do Tipo 1, Passeio possui largura livre de 1,2 m ?	Sim	0
P_7_1_2	Se for do Tipo 1, O rebaixo tem abas conforme a norma ?	Não	-1
P_7_2	A rampa do rebaixo tem Inclinação da norma (8,33%) ?	Sim	0
P_7_3	O rebaixo possui piso tátil ?	Tem só piso de alerta	-1
P_7_3_1	O piso tátil de alerta e direcional do rebaixo está conforme a norma ?	Não	-1
P_8_1	O piso tátil está no eixo da faixa livre ?	0	0
P_8_2	Se tem uma leve mudança de direção está conforme a norma ?	0	0
P_8_3	Se tem mudança de direção de 90º ou maior está conforme a norma ?	0	0
P_8_4	Se tem mudança de direção de três faixas direcionais está conforme a norma ?	0	0
P_8_5	Se tem mudança de direção de quatro faixas direcionais está conforme a norma?	0	0
P_8_6	Tem piso tátil em pontos de ônibus conforme a norma?	0	0
P_8_7	O piso tátil tem conexão com os lotes vizinhos?	0	0

P_8_8	O piso tátil está em boas condições aparentes?	0	0
P_8_9	O piso tátil apresenta desenho com bom senso?	0	0
P_13_1	Dispositivo de Drenagem está devidamente instalado e bem conservado?	Não	-3
P_13_2	Dispositivo de Drenagem oferece risco para caminamento seguro de pedestre?	Sim	-5
