Lote 1 - Rota: Padre Pedro Pinto

Diagnóstico da Calçada	Qualidade do Serviço	
Endereço: Rua Padre Pedro Pinto, 6121	62	C
Data do Registro: 13/11/2019 11:55:00		
Num. Lote CTM: 210408800095

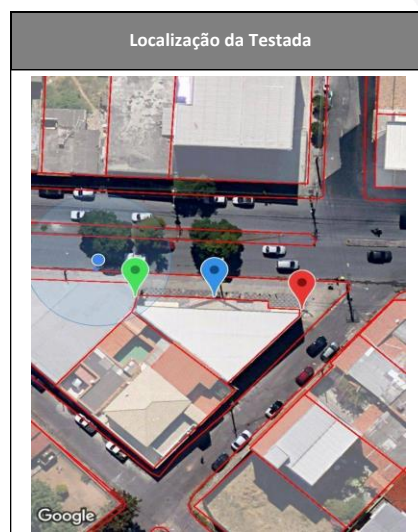
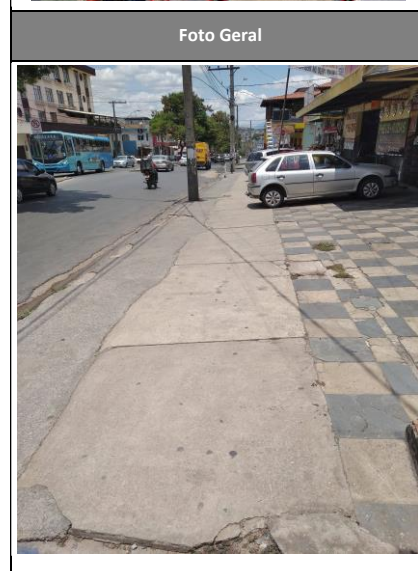
ID	Itens Avaliados	Respostas	Nota
P_1	O Mobiliário urbano está dentro da faixa de serviço de 70 cm ?	Sim	-
P_2	Qual a largura livre do Passeio ?	Acima de 1.50 m	10
P_3	Tipo de revestimento da calçada ?	Concreto	10
P_4	Existência de Buracos ?	Poucos	5
P_5	Condições Gerais do Piso e meio-fio da calçada ?	Regular	5
P_6	Presença de desníveis ?	Nenhum	10
P_7	Tem rebaixamento de calçada para Pedestre ?	Sim	7
P_8	Possui piso tátil ao longo da Calçada ?	Não	-
P_9	A calçada Possui Rebaixamento de Veículos correto ?	Não	0
P_10	Existência de altura livre menor que 2,10 m ?	Não	-
P_11	O Passeio está no padrão da SMPU ?	Não	0
P_12	A testada possui prática de estacionamento sobre o passeio ?	Não	10
P_13	Existe algum dispositivo de Drenagem sobre a calçada ?	Não	0
P_14	Existe PED em frente a testada ?	Não	-
P_15	Existe FTP em frente a testada ?	Sim	-
P_16	Classificação geral da calçada pelo pesquisador.	Regular	5

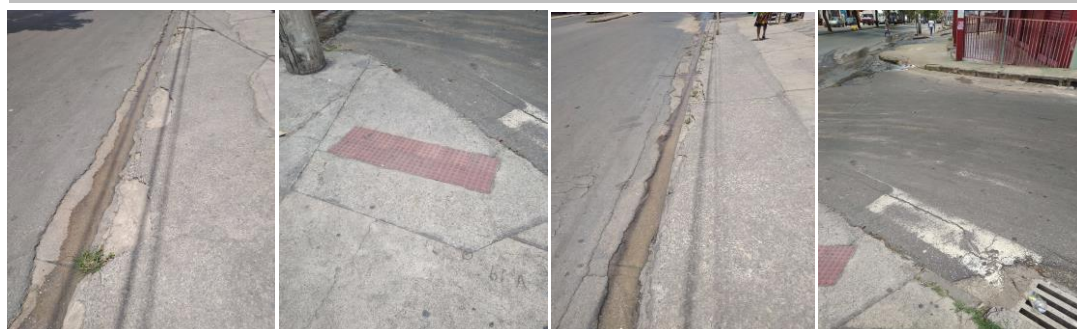
Fotos Complementares - Detalhes do Passeio

ID	Itens Avaliados	Respostas	Nota
P_7_1	Qual tipo do Rebaixo ?	Rebaixo Tipo 1 (trapézio)	0
P_7_1_1	Se for do Tipo 1, Passeio possui largura livre de 1,2 m ?	Sim	0
P_7_1_2	Se for do Tipo 1, O rebaixo tem abas conforme a norma ?	Não	-1
P_7_2	A rampa do rebaixo tem Inclinação da norma (8,33%) ?	Sim	0
P_7_3	O rebaixo possui piso tátil ?	Tem só piso de alerta	-1
P_7_3_1	O piso tátil de alerta e direcional do rebaixo está conforme a norma ?	Não	-1
P_8_1	O piso tátil está no eixo da faixa livre ?	0	0
P_8_2	Se tem uma leve mudança de direção está conforme a norma ?	0	0
P_8_3	Se tem mudança de direção de 90º ou maior está conforme a norma ?	0	0
P_8_4	Se tem mudança de direção de três faixas direcionais está conforme a norma ?	0	0
P_8_5	Se tem mudança de direção de quatro faixas direcionais está conforme a norma?	0	0
P_8_6	Tem piso tátil em pontos de ônibus conforme a norma?	0	0
P_8_7	O piso tátil tem conexão com os lotes vizinhos?	0	0
