Lote 3 - Rota: Leste 3

Diagnóstico da Calçada	Qualidade do Serviço	
Endereço: Av. Andradas, s/nº	63	C
Data do Registro: 08/11/2019 10:36:48		
Num. Lote CTM: 60001000070

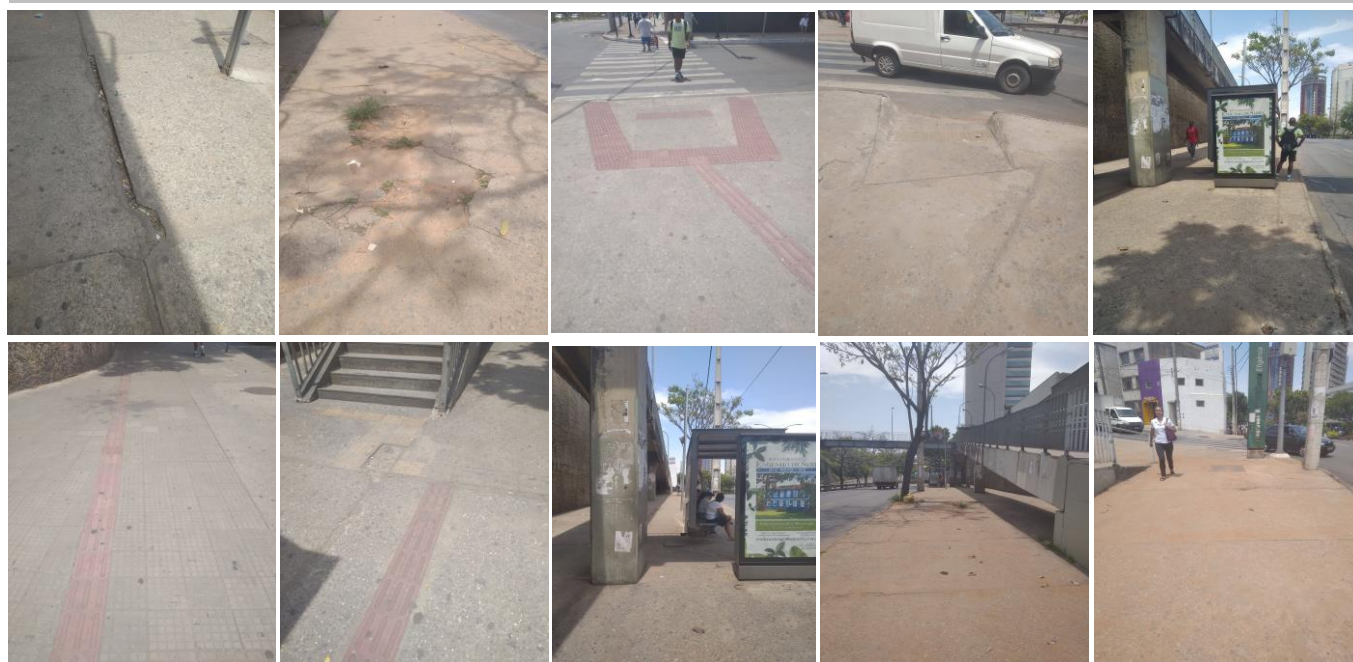
Fotos Complementares - Detalhes do Passeio

ID	Itens Avaliados	Respostas	Nota
P_1	O Mobiliário urbano está dentro da faixa de serviço de 70 cm ?	Sim	-
P_2	Qual a largura livre do Passeio ?	Acima de 1.50 m	10
P_3	Tipo de revestimento da calçada ?	Concreto	10
P_4	Existência de Buracos ?	Poucos	5
P_5	Condições Gerais do Piso e meio-fio da calçada ?	Regular	5
P_6	Presença de desníveis ?	Nenhum	10
P_7	Tem rebaixamento de calçada para Pedestre ?	Sim	8
P_8	Possui piso tátil ao longo da Calçada ?	Sim	-
P_9	A calçada Possui Rebaixamento de Veículos correto ?	N.A	0
P_10	Existência de altura livre menor que 2,10 m ?	Não	-
P_11	O Passeio está no padrão da SMPU ?	Não	0
P_12	A testada possui prática de estacionamento sobre o passeio ?	Não	10
P_13	Existe algum dispositivo de Drenagem sobre a calçada ?	Não	0
P_14	Existe PED em frente a testada ?	Sim	-
P_15	Existe FTP em frente a testada ?	Não	-
P_16	Classificação geral da calçada pelo pesquisador.	Regular	5
