Lote 1 - Rota: Padre Pedro Pinto

FRATAR
ENGENHARIA CONSULTIVA

Diagnóstico da Calçada	Qualidade do Serviço	
Endereço: Rua Padre Pedro Pinto, 5840	68	C
Data do Registro: 13/11/2019 12:52:47		
Num. Lote CTM: 190526800010

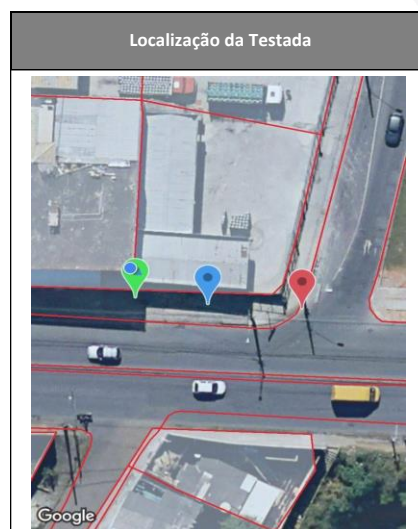
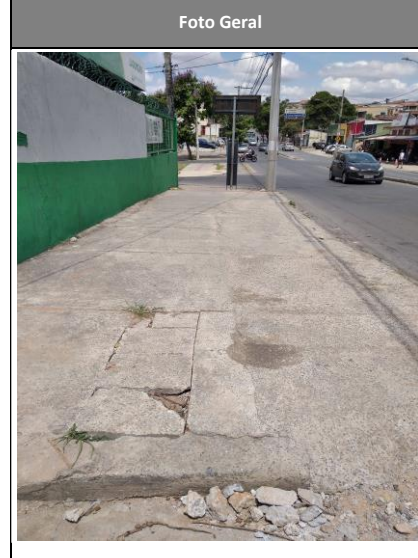
ID	Itens Avaliados	Respostas	Nota
P_1	O Mobiliário urbano está dentro da faixa de serviço de 70 cm ?	Sim	-
P_2	Qual a largura livre do Passeio ?	Acima de 1.50 m	10
P_3	Tipo de revestimento da calçada ?	Concreto	10
P_4	Existência de Buracos ?	Poucos	5
P_5	Condições Gerais do Piso e meio-fio da calçada ?	Ótimo(a)	10
P_6	Presença de desníveis ?	Severo	0
P_7	Tem rebaixamento de calçada para Pedestre ?	Sim	8
P_8	Possui piso tátil ao longo da Calçada ?	Não	-
P_9	A calçada Possui Rebaixamento de Veículos correto ?	Sim	10
P_10	Existência de altura livre menor que 2,10 m ?	Não	-
P_11	O Passeio está no padrão da SMPU ?	Não	0
P_12	A testada possui prática de estacionamento sobre o passeio ?	Não	10
P_13	Existe algum dispositivo de Drenagem sobre a calçada ?	Não	0
P_14	Existe PED em frente a testada ?	Não	-
P_15	Existe FTP em frente a testada ?	Não	-
P_16	Classificação geral da calçada pelo pesquisador.	Regular	5
