# Lote 3 - Rota: Leste 3

Diagnóstico da Calçada	Qualidade do Serviço	
Endereço: Av. Andradas, s/nº	<b>77</b>	<b>B</b>
Data do Registro: 11/11/2019 09:48:06		
Num. Lote CTM: 60779700015

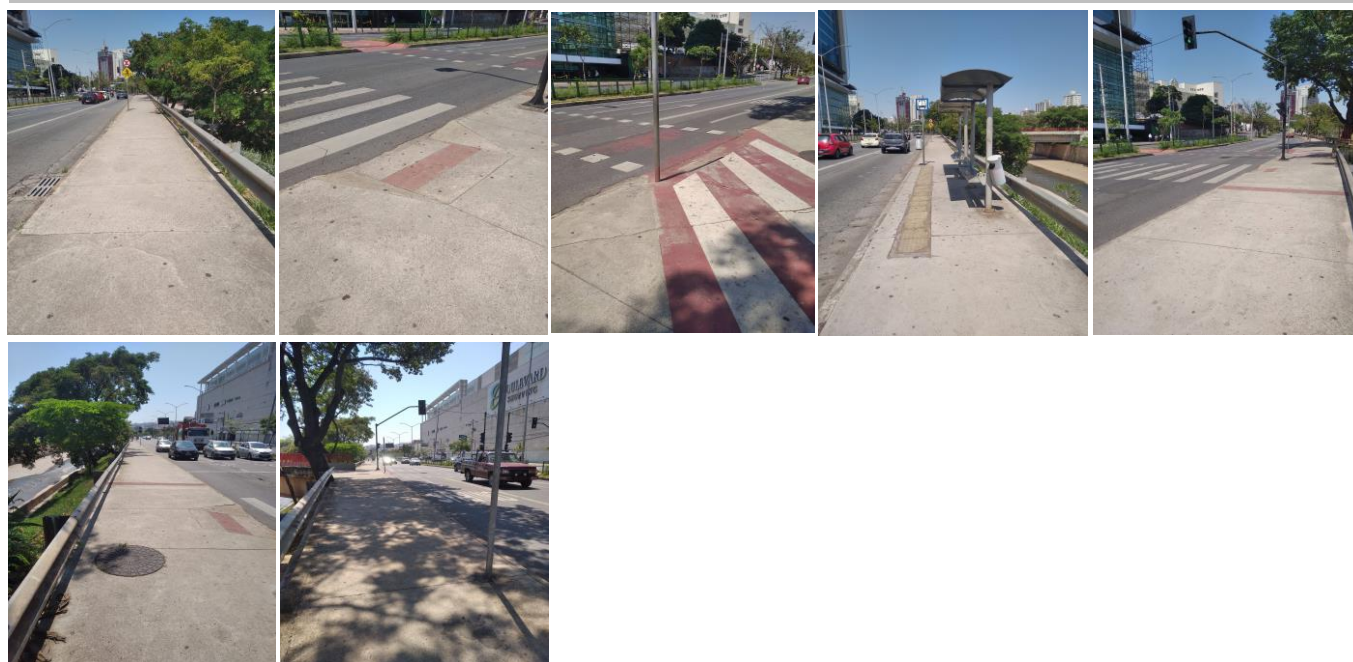
## Fotos Complementares - Detalhes do Passeio

ID	Itens Avaliados	Respostas	Nota
P_1	O Mobiliário urbano está dentro da faixa de serviço de 70 cm ?	Sim	-
P_2	Qual a largura livre do Passeio ?	Acima de 1.50 m	10
P_3	Tipo de revestimento da calçada ?	Concreto	10
P_4	Existência de Buracos ?	Nenhum	10
P_5	Condições Gerais do Piso e meio-fio da calçada ?	Ótimo(a)	10
P_6	Presença de desníveis ?	Nenhum	10
P_7	Tem rebaixamento de calçada para Pedestre ?	Sim	7
P_8	Possui piso tátil ao longo da Calçada ?	Não	-
P_9	A calçada Possui Rebaixamento de Veículos correto ?	N.A	0
P_10	Existência de altura livre menor que 2,10 m ?	Não	-
P_11	O Passeio está no padrão da SMPU ?	Não	0
P_12	A testada possui prática de estacionamento sobre o passeio ?	Não	10
P_13	Existe algum dispositivo de Drenagem sobre a calçada ?	Não	0
P_14	Existe PED em frente a testada ?	Sim	-
P_15	Existe FTP em frente a testada ?	Sim	-
P_16	Classificação geral da calçada pelo pesquisador.	Ótimo(a)	10
