Lote 1 - Rota: Padre Pedro Pinto

FRATAR
ENGENHARIA CONSULTIVA

Diagnóstico da Calçada	Qualidade do Serviço	
Endereço: Rua Padre Pedro Pinto, 2417	64	C
Data do Registro: 21/11/2019 11:21:45		
Num. Lote CTM: 210611501525

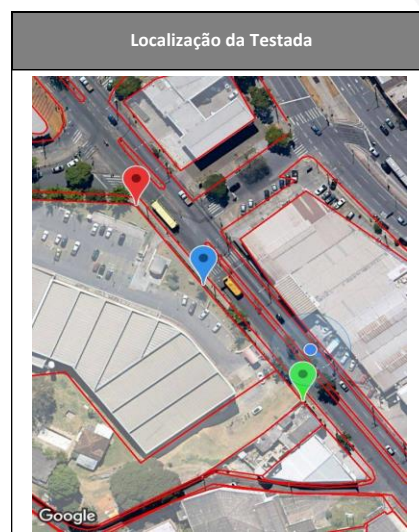
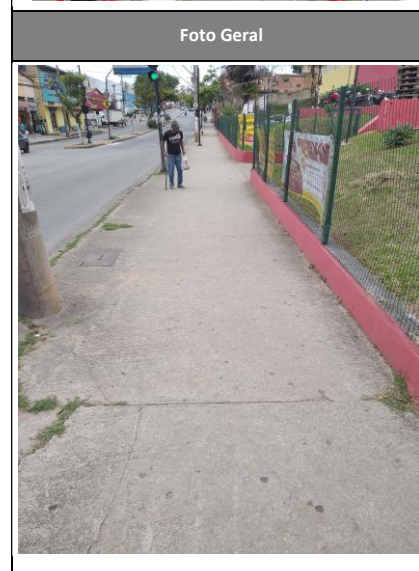
ID	Itens Avaliados	Respostas	Nota
P_1	O Mobiliário urbano está dentro da faixa de serviço de 70 cm ?	Sim	-
P_2	Qual a largura livre do Passeio ?	Acima de 1.50 m	10
P_3	Tipo de revestimento da caçada ?	Concreto	10
P_4	Existência de Buracos ?	Poucos	5
P_5	Condições Gerais do Piso e meio-fio da calçada ?	Ótimo(a)	10
P_6	Presença de desníveis ?	Nenhum	10
P_7	Tem rebaixamento de calçada para Pedestre ?	Sim	4
P_8	Possui piso tátil ao longo da Calçada ?	Não	-
P_9	A calçada Possui Rebaixamento de Veículos correto ?	Não	0
P_10	Existência de altura livre menor que 2,10 m ?	Não	-
P_11	O Passeio está no padrão da SMPU ?	Não	0
P_12	A testada possui prática de estacionamento sobre o passeio ?	Não	10
P_13	Existe algum dispositivo de Drenagem sobre a calçada ?	Não	0
P_14	Existe PED em frente a testada ?	Não	-
P_15	Existe FTP em frente a testada ?	Sim	-
P_16	Classificação geral da calçada pelo pesquisador.	Regular	5

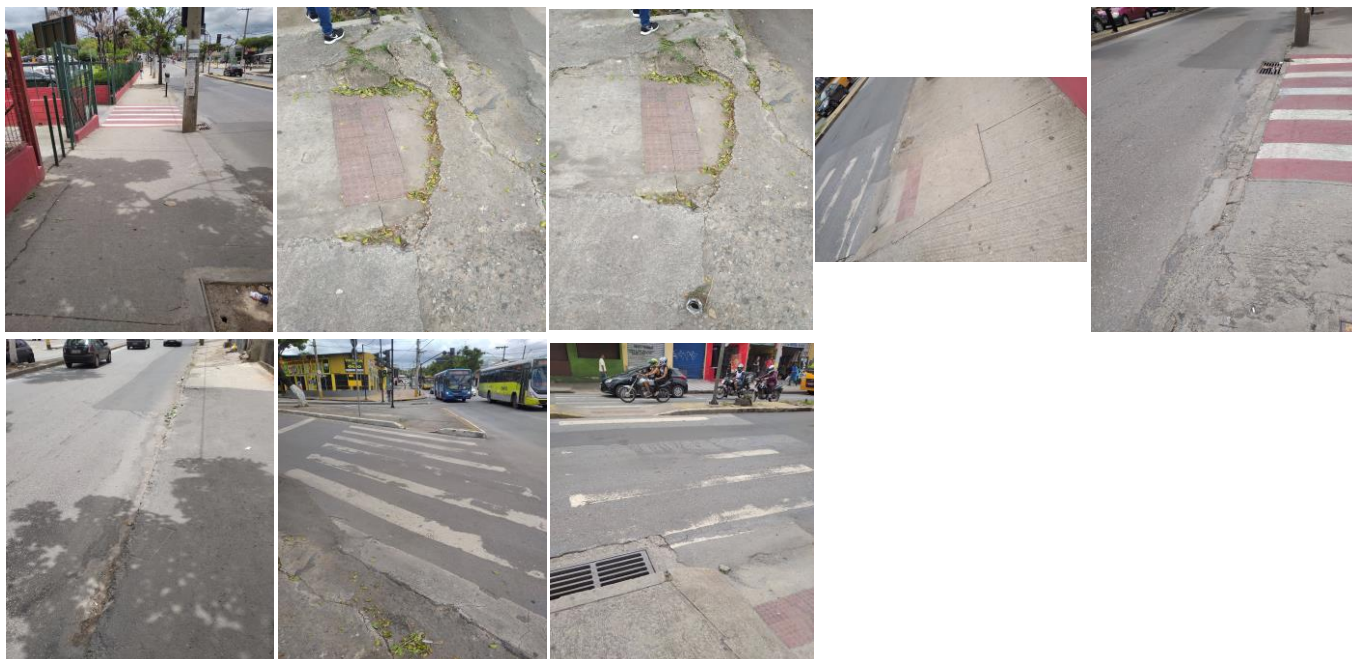
Fotos Complementares - Detalhes do Passeio

ID	Itens Avaliados	Respostas	Nota
P_7_1	Qual tipo do Rebaixo ?	Rebaixo Tipo 1 (trapézio)	0
P_7_1_1	Se for do Tipo 1, Passeio possui largura livre de 1,2 m ?	Não	0
P_7_1_2	Se for do Tipo 1, O rebaixo tem abas conforme a norma ?	Não	0
P_7_2	A rampa do rebaixo tem Inclinação da norma (8,33%) ?	Sim	0
P_7_3	O rebaixo possui piso tátil ?	Tem só piso de alerta	0
P_7_3_1	O piso tátil de alerta e direcional do rebaixo está conforme a norma ?	Não	0
P_8_1	O piso tátil está no eixo da faixa livre ?	0	0
P_8_2	Se tem uma leve mudança de direção está conforme a norma ?	0	0
P_8_3	Se tem mudança de direção de 90º ou maior está conforme a norma ?	0	0
P_8_4	Se tem mudança de direção de três faixas direcionais está conforme a norma ?	0	0
P_8_5	Se tem mudança de direção de quatro faixas direcionais está conforme a norma?	0	0
P_8_6	Tem piso tátil em pontos de ônibus conforme a norma?	0	0
P_8_7	O piso tátil tem conexão com os lotes vizinhos?	0	0

P_8_8	O piso tátil está em boas condições aparentes?	0	0
P_8_9	O piso tátil apresenta desenho com bom senso?	0	0
P_13_1	Dispositivo de Drenagem está devidamente instalado e bem conservado?	0	0
P_13_2	Dispositivo de Drenagem oferece risco para caminamento seguro de pedestre?	0	0
