Lote 1 - Rota: Padre Pedro Pinto

FRATAR
ENGENHARIA CONSULTIVA

Diagnóstico da Calçada	Qualidade do Serviço	
Endereço: Rua Padre Pedro Pinto, s/nº	65	C
Data do Registro: 22/11/2019 10:39:08		
Num. Lote CTM: 190102400055

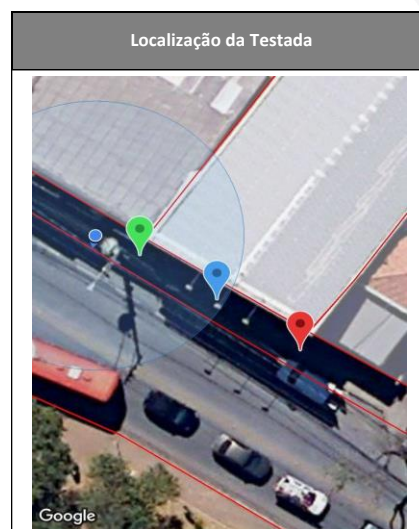
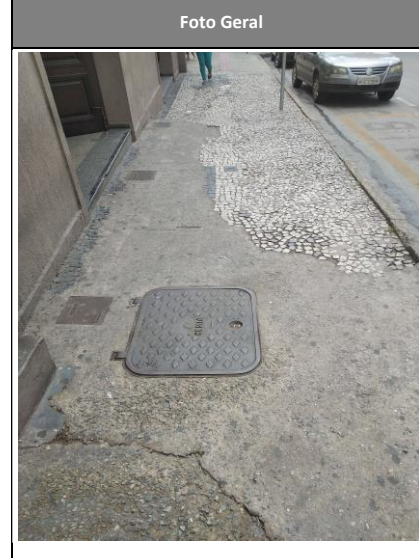
ID	Itens Avaliados	Respostas	Nota
P_1	O Mobiliário urbano está dentro da faixa de serviço de 70 cm ?	Sim	-
P_2	Qual a largura livre do Passeio ?	Acima de 1.50 m	10
P_3	Tipo de revestimento da calçada ?	Pedra Portuguesa	8
P_4	Existência de Buracos ?	Nenhum	10
P_5	Condições Gerais do Piso e meio-fio da calçada ?	Regular	5
P_6	Presença de desníveis ?	Leve	7
P_7	Tem rebaixamento de calçada para Pedestre ?	Não	10
P_8	Possui piso tátil ao longo da Calçada ?	Não	-
P_9	A calçada Possui Rebaixamento de Veículos correto ?	N.A	0
P_10	Existência de altura livre menor que 2,10 m ?	Não	-
P_11	O Passeio está no padrão da SMPU ?	Não	0
P_12	A testada possui prática de estacionamento sobre o passeio ?	Não	10
P_13	Existe algum dispositivo de Drenagem sobre a calçada ?	Não	0
P_14	Existe PED em frente a testada ?	Não	-
P_15	Existe FTP em frente a testada ?	Não	-
P_16	Classificação geral da calçada pelo pesquisador.	Regular	5
