Lote 1 - Rota: Noroeste

FRATAR
ENGENHARIA CONSULTIVA

Diagnóstico da Calçada	Qualidade do Serviço	
Endereço: Av. Abílio Machado, 1928	63	C
Data do Registro: 08/11/2019 14:30:18		
Num. Lote CTM: 130052000105

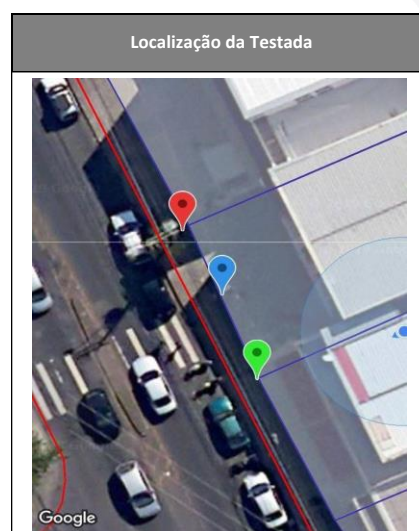
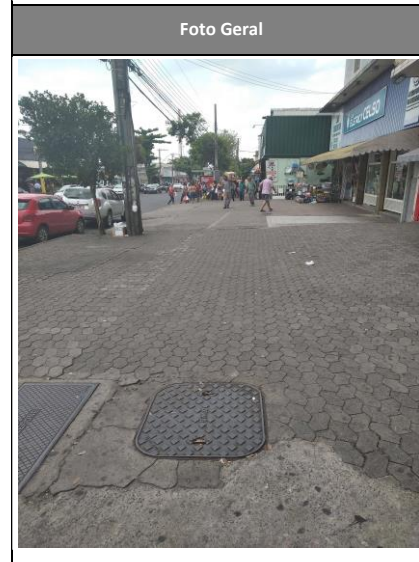
ID	Itens Avaliados	Respostas	Nota
P_1	O Mobiliário urbano está dentro da faixa de serviço de 70 cm ?	Sim	-
P_2	Qual a largura livre do Passeio ?	Acima de 1.50 m	10
P_3	Tipo de revestimento da calçada ?	Ladrilho Hidráulico	10
P_4	Existência de Buracos ?	Poucos	5
P_5	Condições Gerais do Piso e meio-fio da calçada ?	Regular	5
P_6	Presença de desníveis ?	Nenhum	10
P_7	Tem rebaixamento de calçada para Pedestre ?	Sim	8
P_8	Possui piso tátil ao longo da Calçada ?	Não	-
P_9	A calçada Possui Rebaixamento de Veículos correto ?	N.A	0
P_10	Existência de altura livre menor que 2,10 m ?	Não	-
P_11	O Passeio está no padrão da SMPU ?	Não	0
P_12	A testada possui prática de estacionamento sobre o passeio ?	Não	10
P_13	Existe algum dispositivo de Drenagem sobre a calçada ?	Não	0
P_14	Existe PED em frente a testada ?	Não	-
P_15	Existe FTP em frente a testada ?	Sim	-
P_16	Classificação geral da calçada pelo pesquisador.	Regular	5
