Diagnóstico da Calçada	Qualidade do Serviço	
Endereço: Av. Abílio Machado, 389	57	C
Data do Registro: 11/11/2019 13:41:07		
Num. Lote CTM: 130067400230

FRATAR
ENGENHARIA CONSULTIVA

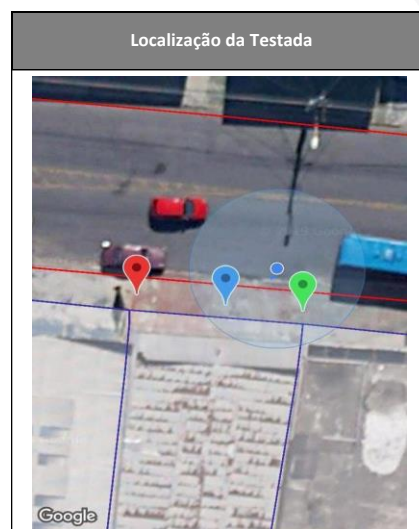
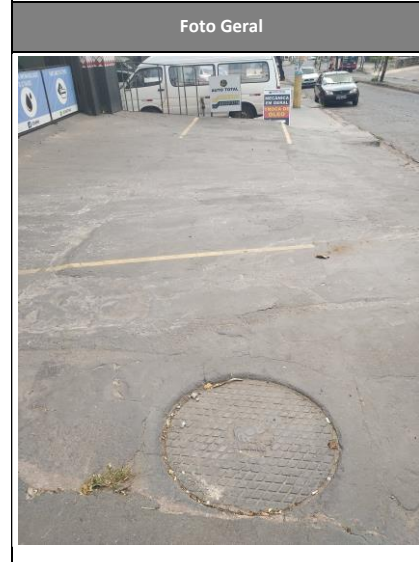
ID	Itens Avaliados	Respostas	Nota
P_1	O Mobiliário urbano está dentro da faixa de serviço de 70 cm ?	Não	-
P_2	Qual a largura livre do Passeio ?	Acima de 1.50 m	10
P_3	Tipo de revestimento da calçada ?	Concreto	10
P_4	Existência de Buracos ?	Nenhum	10
P_5	Condições Gerais do Piso e meio-fio da calçada ?	Regular	5
P_6	Presença de desníveis ?	Leve	7
P_7	Tem rebaixamento de calçada para Pedestre ?	Não	10
P_8	Possui piso tátil ao longo da Calçada ?	Não	-
P_9	A calçada Possui Rebaixamento de Veículos correto ?	Não	0
P_10	Existência de altura livre menor que 2,10 m ?	Não	-
P_11	O Passeio está no padrão da SMPU ?	Não	0
P_12	A testada possui prática de estacionamento sobre o passeio ?	Sim	0
P_13	Existe algum dispositivo de Drenagem sobre a calçada ?	Não	0
P_14	Existe PED em frente a testada ?	Não	-
P_15	Existe FTP em frente a testada ?	Não	-
P_16	Classificação geral da calçada pelo pesquisador.	Regular	5
