Diagnóstico da Calçada	Qualidade do Serviço	
Endereço: Av. Ivaí, 155	45	D
Data do Registro: 12/11/2019 13:02:35		
Num. Lote CTM: 130079000480

Lote 1 - Rota: Noroeste

FRATAR
ENGENHARIA CONSULTIVA

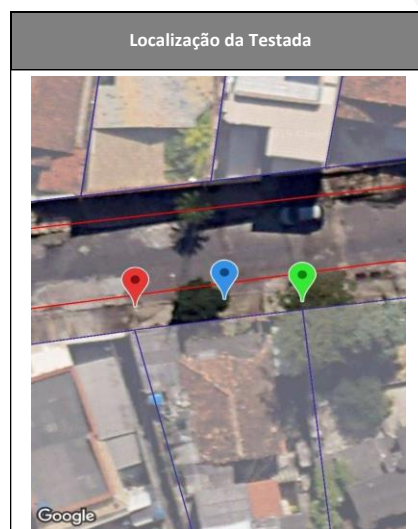
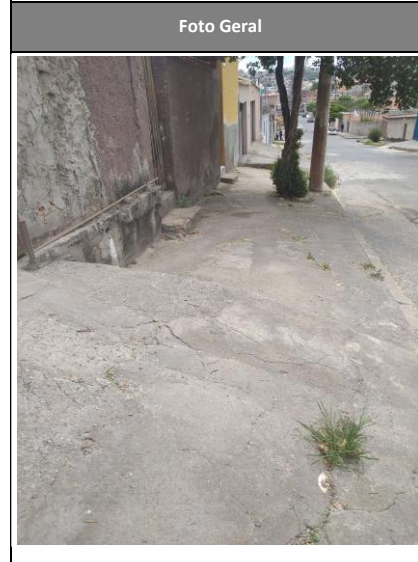
ID	Itens Avaliados	Respostas	Nota
P_1	O Mobiliário urbano está dentro da faixa de serviço de 70 cm ?	Não	-
P_2	Qual a largura livre do Passeio ?	Acima de 1.50 m	10
P_3	Tipo de revestimento da calçada ?	Concreto	10
P_4	Existência de Buracos ?	Poucos	5
P_5	Condições Gerais do Piso e meio-fio da calçada ?	Péssimo	0
P_6	Presença de desníveis ?	Severo	0
P_7	Tem rebaixamento de calçada para Pedestre ?	Não	10
P_8	Possui piso tátil ao longo da Calçada ?	Não	-
P_9	A calçada Possui Rebaixamento de Veículos correto ?	Não	0
P_10	Existência de altura livre menor que 2,10 m ?	Não	-
P_11	O Passeio está no padrão da SMPU ?	Não	0
P_12	A testada possui prática de estacionamento sobre o passeio ?	Não	10
P_13	Existe algum dispositivo de Drenagem sobre a calçada ?	Não	0
P_14	Existe PED em frente a testada ?	Não	-
P_15	Existe FTP em frente a testada ?	Não	-
P_16	Classificação geral da calçada pelo pesquisador.	Ruim	0
