Lote 3 - Rota: Augusto de Lima

FRATAR
ENGENHARIA CONSULTIVA

Diagnóstico da Calçada	Qualidade do Serviço	
Endereço: Av. Augusto de Lima, 1400	78	B
Data do Registro: 07/11/2019 10:28:10		
Num. Lote CTM: 10364800050

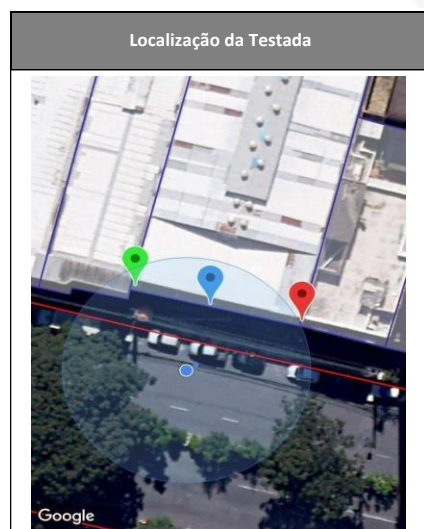
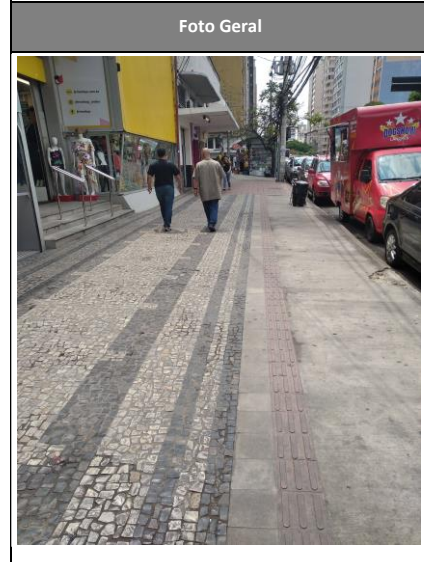
ID	Itens Avaliados	Respostas	Nota
P_1	O Mobiliário urbano está dentro da faixa de serviço de 70 cm ?	Sim	-
P_2	Qual a largura livre do Passeio ?	Acima de 1.50 m	10
P_3	Tipo de revestimento da calçada ?	Pedra Portuguesa	8
P_4	Existência de Buracos ?	Nenhum	10
P_5	Condições Gerais do Piso e meio-fio da calçada ?	Ótimo(a)	10
P_6	Presença de desníveis ?	Nenhum	10
P_7	Tem rebaixamento de calçada para Pedestre ?	Não	10
P_8	Possui piso tátil ao longo da Calçada ?	Sim	-
P_9	A calçada Possui Rebaixamento de Veículos correto ?	N.A	0
P_10	Existência de altura livre menor que 2,10 m ?	Não	-
P_11	O Passeio está no padrão da SMPU ?	N.A	0
P_12	A testada possui prática de estacionamento sobre o passeio ?	Não	10
P_13	Existe algum dispositivo de Drenagem sobre a calçada ?	Não	0
P_14	Existe PED em frente a testada ?	Não	-
P_15	Existe FTP em frente a testada ?	Não	-
P_16	Classificação geral da calçada pelo pesquisador.	Ótimo(a)	10
