Lote 4 - Rota: Contorno

Diagnóstico da Calçada	Qualidade do Serviço	
Endereço: Av.Contorno, 2983	79	B
Data do Registro: 08/11/2019 15:48:30		
Num. Lote CTM: 60026500085

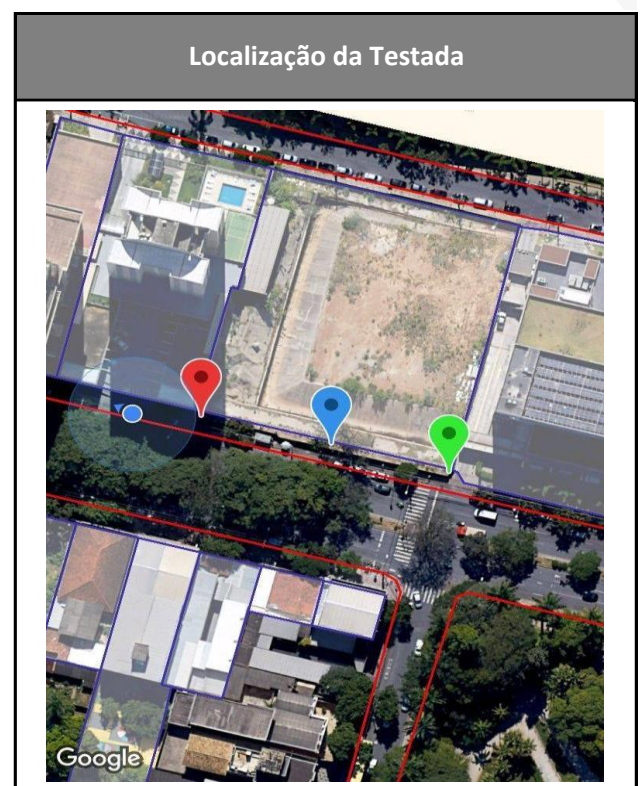
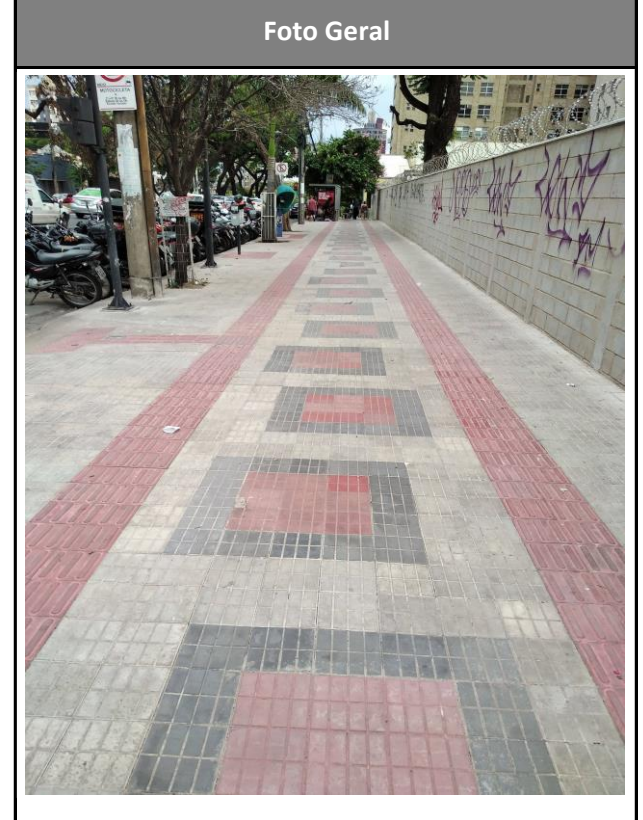
ID	Itens Avaliados	Respostas	Nota
P_1	O Mobiliário urbano está dentro da faixa de serviço de 70 cm ?	Sim	-
P_2	Qual a largura livre do Passeio ?	Acima de 1.50 m	10
P_3	Tipo de revestimento da calçada ?	Ladrilho Hidráulico	10
P_4	Existencia de Buracos ?	Nenhum	10
P_5	Condições Gerais do Piso e meio-fio da calçada ?	Ótimo(a)	10
P_6	Presença de desniveis ?	Nenhum	10
P_7	Tem rebaixamento de calçada para Pedestre ?	Sim	9
P_8	Possui piso tátil ao longo da Calçada ?	Sim	-
P_9	A calçada Possui Rebaixamento de Veiculos correto ?	N.A	0
P_10	Existencia de altura livre menor que 2,10 m ?	Não	-
P_11	O Passeio está no padrao da SMPU ?	Não	0
P_12	A testada possui prática de estacionamento sobre o passeio ?	Não	10
P_13	Existe algum dispositivo de Drenagem sobre a calçada ?	Não	0
P_14	Existe PED em frente a testada ?	Sim	-
P_15	Existe FTP em frente a testada ?	Sim	-
P_16	Classificação geral da calçada pelo pesquisador.	Ótimo(a)	10
