# Lote 1 - Rota: Padre Pedro Pinto

Diagnóstico da Calçada	Qualidade do Serviço	
Endereço: Rua Padre Pedro Pinto, 1660	<b>85</b>	<b>B</b>
Data do Registro: 21/11/2019 12:33:52		
Num. Lote CTM: 190928400125

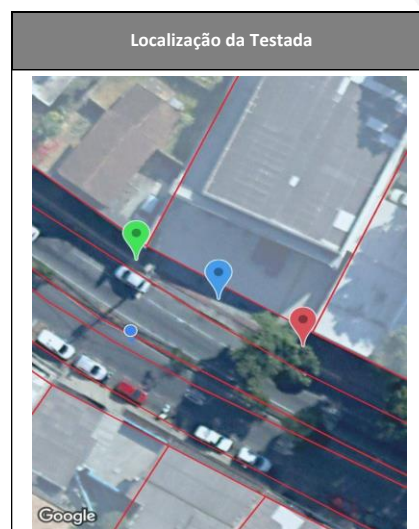
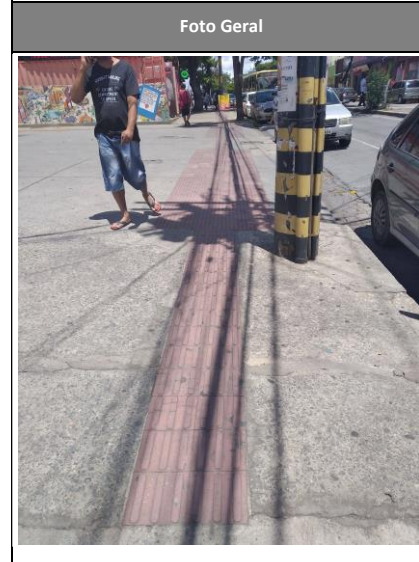
ID	Itens Avaliados	Respostas	Nota
P_1	O Mobiliário urbano está dentro da faixa de serviço de 70 cm ?	Sim	-
P_2	Qual a largura livre do Passeio ?	Acima de 1.50 m	10
P_3	Tipo de revestimento da calçada ?	Concreto	10
P_4	Existência de Buracos ?	Poucos	5
P_5	Condições Gerais do Piso e meio-fio da calçada ?	Ótimo(a)	10
P_6	Presença de desníveis ?	Nenhum	10
P_7	Tem rebaixamento de calçada para Pedestre ?	Não	10
P_8	Possui piso tátil ao longo da Calçada ?	Sim	-
P_9	A calçada Possui Rebaixamento de Veículos correto ?	Sim	10
P_10	Existência de altura livre menor que 2,10 m ?	Não	-
P_11	O Passeio está no padrão da SMPU ?	Não	0
P_12	A testada possui prática de estacionamento sobre o passeio ?	Não	10
P_13	Existe algum dispositivo de Drenagem sobre a calçada ?	Não	0
P_14	Existe PED em frente a testada ?	Não	-
P_15	Existe FTP em frente a testada ?	Não	-
P_16	Classificação geral da calçada pelo pesquisador.	Ótimo(a)	10
