Lote 4 - Rota: Contorno

FRATAR
ENGENHARIA CONSULTIVA

Diagnóstico da Calçada	Qualidade do Serviço	
Endereço: Av.Contorno, 1838	76	B
Data do Registro: 05/11/2019 16:41:34		
Num. Lote CTM: 10268600210

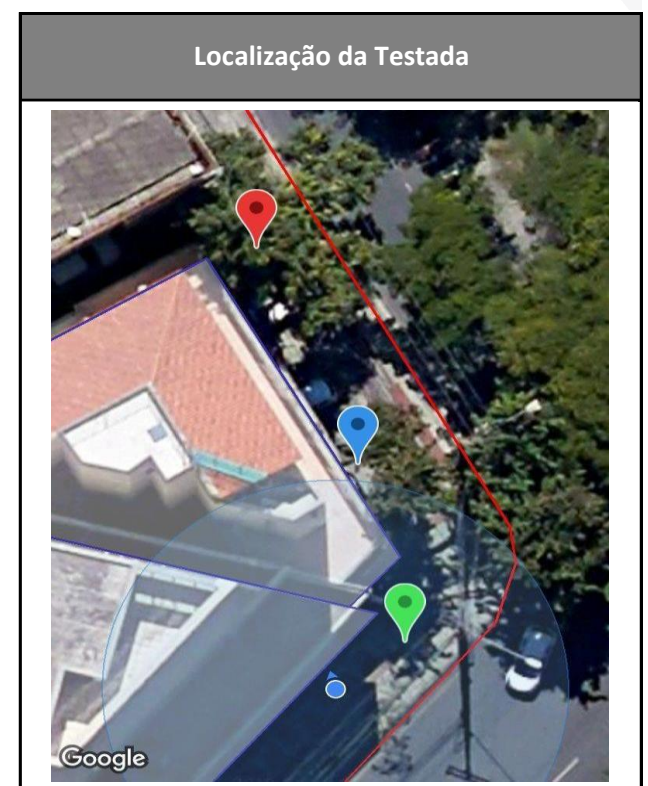
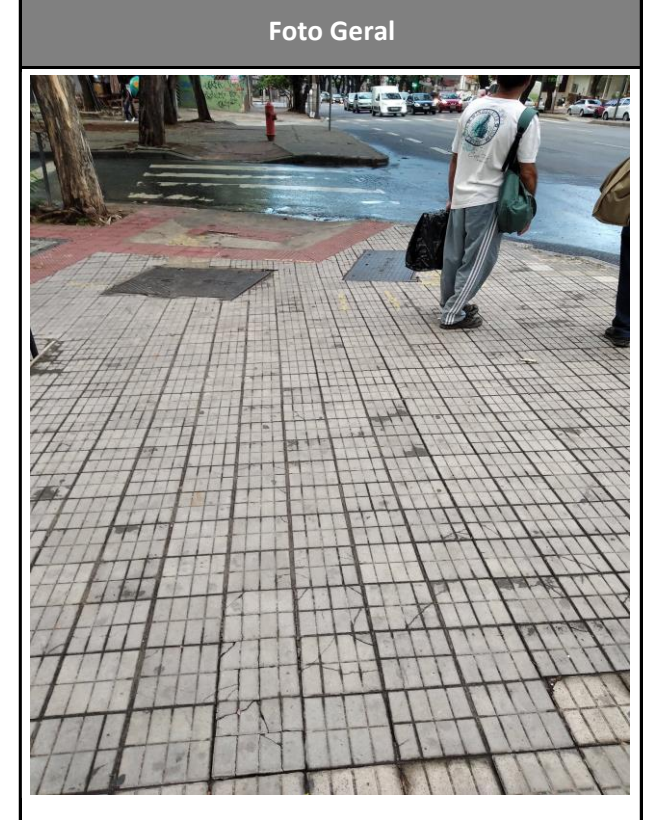
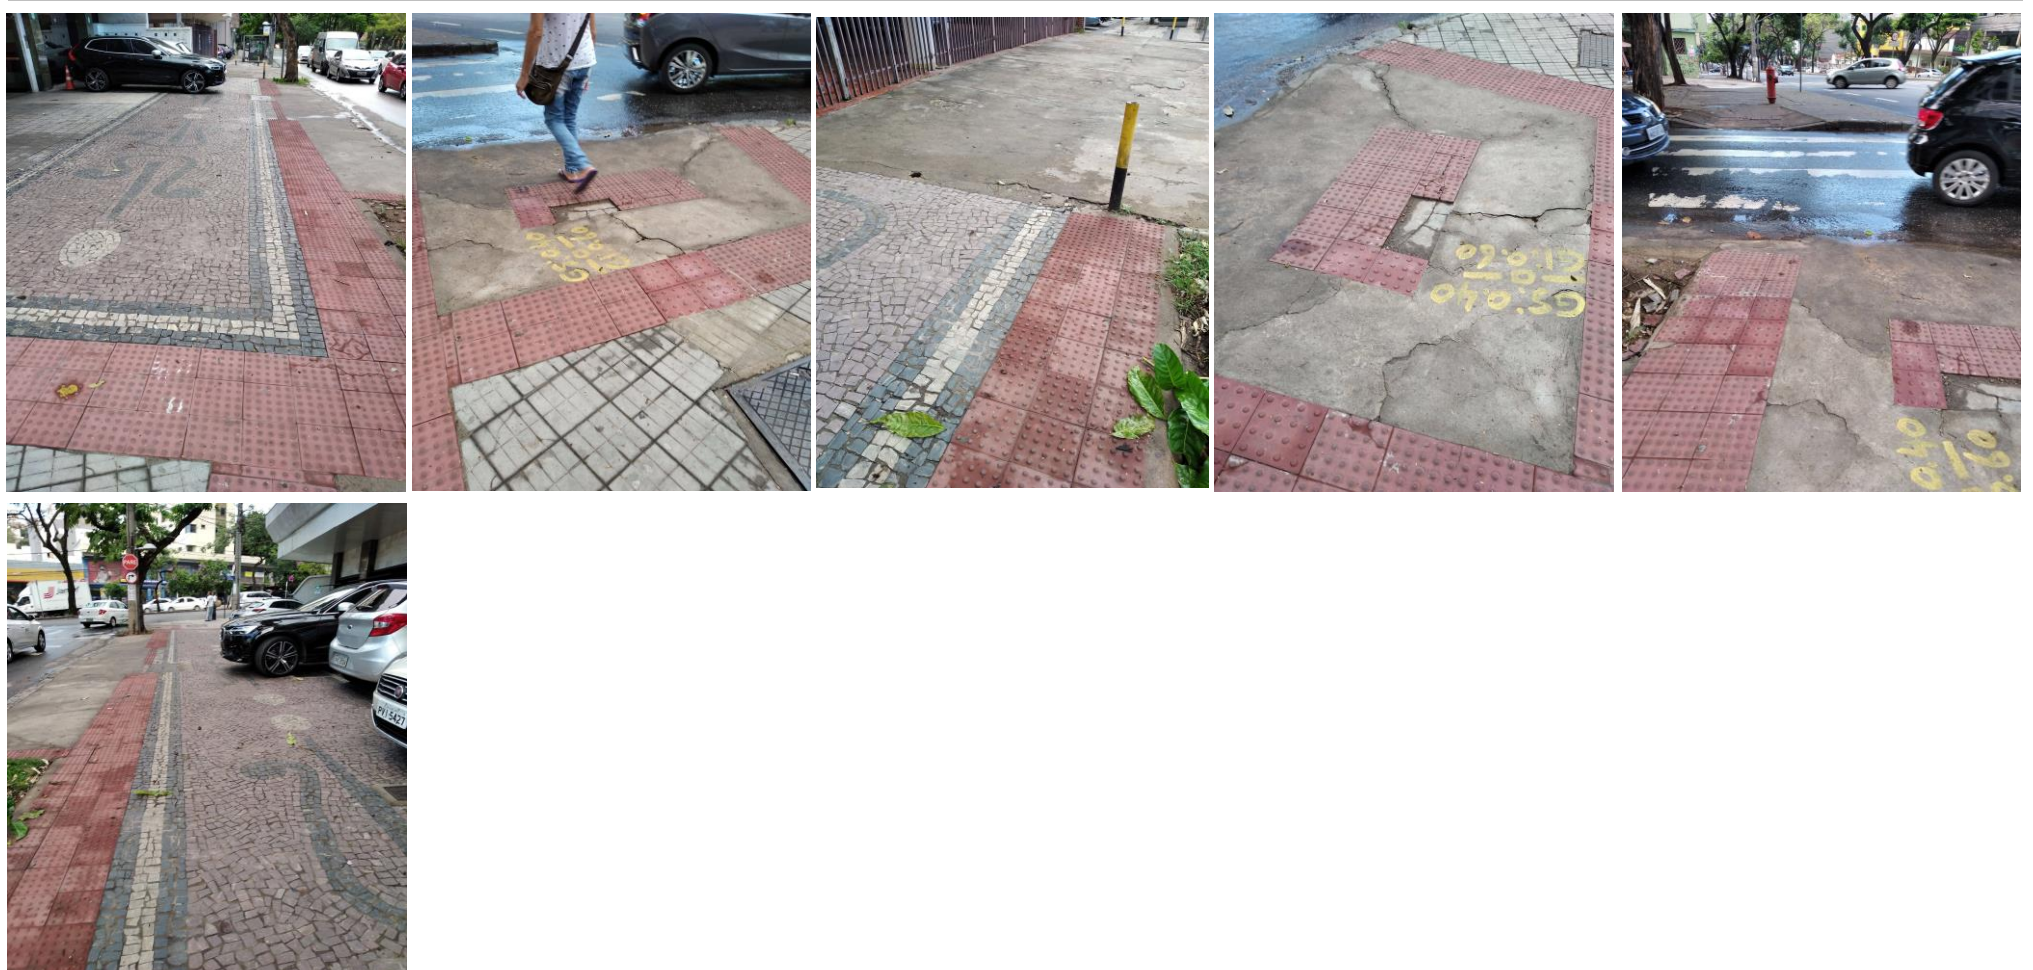
ID	Itens Avaliados	Respostas	Nota
P_1	O Mobiliário urbano está dentro da faixa de serviço de 70 cm ?	Sim	-
P_2	Qual a largura livre do Passeio ?	Acima de 1.50 m	10
P_3	Tipo de revestimento da calçada ?	Pedra Portuguesa	8
P_4	Existencia de Buracos ?	Nenhum	10
P_5	Condições Gerais do Piso e meio-fio da calçada ?	Ótimo(a)	10
P_6	Presença de desniveis ?	Nenhum	10
P_7	Tem rebaixamento de calçada para Pedestre ?	Sim	8
P_8	Possui piso tátil ao longo da Calçada ?	Sim	-
P_9	A calçada Possui Rebaixamento de Veiculos correto ?	Sim	10
P_10	Existencia de altura livre menor que 2,10 m ?	Não	-
P_11	O Passeio está no padrao da SMPU ?	Não	0
P_12	A testada possui prática de estacionamento sobre o passeio ?	Sim	0
P_13	Existe algum dispositivo de Drenagem sobre a calçada ?	Não	0
P_14	Existe PED em frente a testada ?	Não	-
P_15	Existe FTP em frente a testada ?	Sim	-
P_16	Classificação geral da calçada pelo pesquisador.	Ótimo(a)	10

ID	Itens Avaliados	Respostas	Nota
P_7_1	Qual tipo do Rebaixo ?	Rebaixo Tipo 1 (trapézio)	0
P_7_1_1	Se for do Tipo 1, Passeio possui largura livre de 1,2 m ?	Sim	0
P_7_1_2	Se for do Tipo 1, O rebaixo tem abas conforme a norma ?	Não	0
P_7_2	A rampa do rebaixo tem Inclinação da norma (8,33%) ?	Sim	0
P_7_3	O rebaixo possui piso tátil ?	Tem só piso de alerta	-1
P_7_3_1	O piso tátil de alerta e direcional do rebaixo está conforme a norma ?	Sim	0
P_8_1	O piso tátil está no eixo da faixa livre ?	Sim	0
P_8_2	Se tem uma leve mudança de direção está conforme a norma ?	Não	0
P_8_3	Se tem mudança de direção de 90º ou maior está conforme a norma ?	0	0
P_8_4	Se tem mudança de direção de três faixas direcionais está conforme a norma ?	0	0
P_8_5	Se tem mudança de direção de quatro faixas direcionais está conforme a norma?	0	0
P_8_6	Tem piso tátil em pontos de ônibus conforme a norma?	N.A	0
P_8_7	O piso tátil tem conexão com os lotes vizinhos?	Sim	0

P_8_8	O piso tátil está em boas condições aparentes?	Não	0
P_8_9	O piso tátil apresenta desenho com bom senso?	Sim	0
P_13_1	Dispositivo de Drenagem está devidamente instalado e bem conservado?	0	0
P_13_2	Dispositivo de Drenagem oferece risco para caminhamento seguro de pedestre?	0	0
