Lote 1 - Rota: Padre Pedro Pinto

Diagnóstico da Calçada	Qualidade do Serviço	
Endereço: Rua Padre Pedro Pinto, s/nº	65	C
Data do Registro: 13/11/2019 12:14:00		
Num. Lote CTM: 190525500225

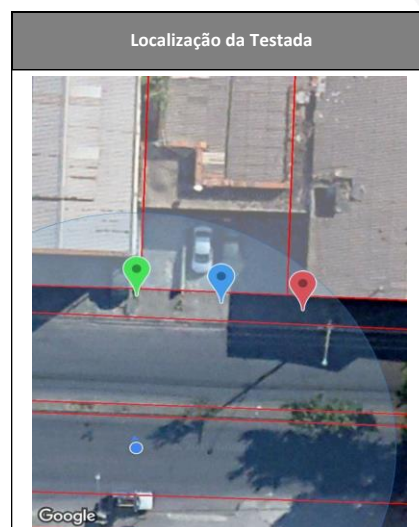
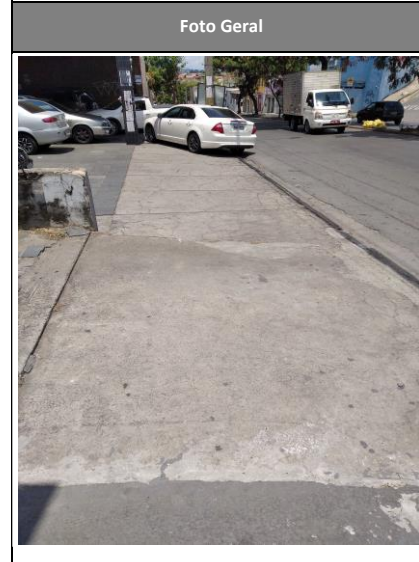
ID	Itens Avaliados	Respostas	Nota
P_1	O Mobiliário urbano está dentro da faixa de serviço de 70 cm ?	Sim	-
P_2	Qual a largura livre do Passeio ?	Acima de 1.50 m	10
P_3	Tipo de revestimento da calçada ?	Concreto	10
P_4	Existência de Buracos ?	Poucos	5
P_5	Condições Gerais do Piso e meio-fio da calçada ?	Regular	5
P_6	Presença de desníveis ?	Severo	0
P_7	Tem rebaixamento de calçada para Pedestre ?	Não	10
P_8	Possui piso tátil ao longo da Calçada ?	Não	-
P_9	A calçada Possui Rebaixamento de Veículos correto ?	Sim	10
P_10	Existência de altura livre menor que 2,10 m ?	Não	-
P_11	O Passeio está no padrão da SMPU ?	Não	0
P_12	A testada possui prática de estacionamento sobre o passeio ?	Não	10
P_13	Existe algum dispositivo de Drenagem sobre a calçada ?	Não	0
P_14	Existe PED em frente a testada ?	Não	-
P_15	Existe FTP em frente a testada ?	Não	-
P_16	Classificação geral da calçada pelo pesquisador.	Regular	5
