Diagnóstico da Calçada	Qualidade do Serviço	
Endereço: Av. Augusto de Lima, 1740	<b>71</b>	<b>B</b>
Data do Registro: 07/11/2019 09:40:59		
Num. Lote CTM: 10366300135

Diagnóstico da Calçada	Qualidade do Serviço		Complemento do Diagnóstico
Endereço: Av. Augusto de Lima, 1740	71	B	
Data do Registro: 07/11/2019 09:40:59			
Num. Lote CTM: 10366300135

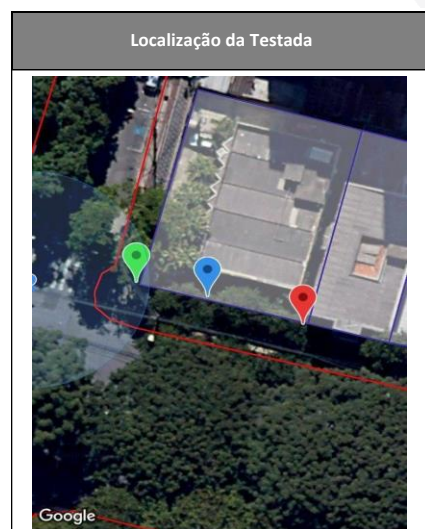
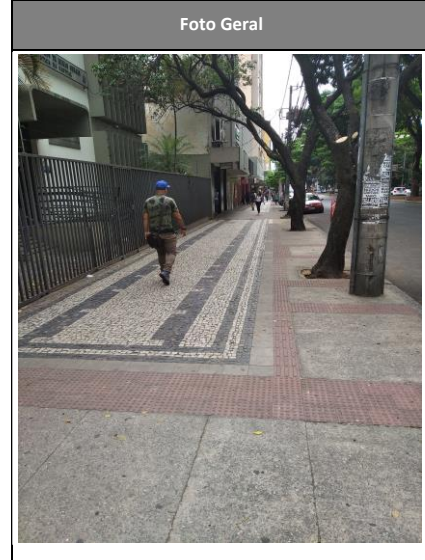
ID	Itens Avaliados	Respostas	Nota
P_1	O Mobiliario urbano está dentro da faixa de serviço de 70 cm ?	Sim	-
P_2	Qual a largura livre do Passeio ?	Acima de 1.50 m	10
P_3	Tipo de revestimento da caçada ?	Pedra Portuguesa	8
P_4	Existencia de Buracos ?	Poucos	5
P_5	Condições Gerais do Piso e meio-fio da calçada ?	Ótimo(a)	10
P_6	Presença de desníveis ?	Nenhum	10
P_7	Tem rebaixamento de calçada para Pedestre ?	Sim	8
P_8	Possui piso tátil ao longo da Calçada ?	Sim	-
P_9	A calçada Possui Rebaixamento de Veiculos correto ?	N.A	0
P_10	Existencia de altura livre menor que 2,10 m ?	Não	-
P_11	O Passeio está no padrao da SMPU ?	Não	0
P_12	A testada possui prática de estacionamento sobre o passeio ?	Não	10
P_13	Existe algum dispositivo de Drenagem sobre a calçada ?	Não	0
P_14	Existe PED em frente a testada ?	Não	-
P_15	Existe FTP em frente a testada ?	Sim	-
P_16	Classificação geral da calçada pelo pesquisador.	Ótimo(a)	10
