Lote 4 - Rota: Contorno

FRATAR
ENGENHARIA CONSULTIVA

| Diagnóstico da Calçada | Qualidade do Serviço | |
| Endereço: Av.Contorno, 7919 | 73 | B |

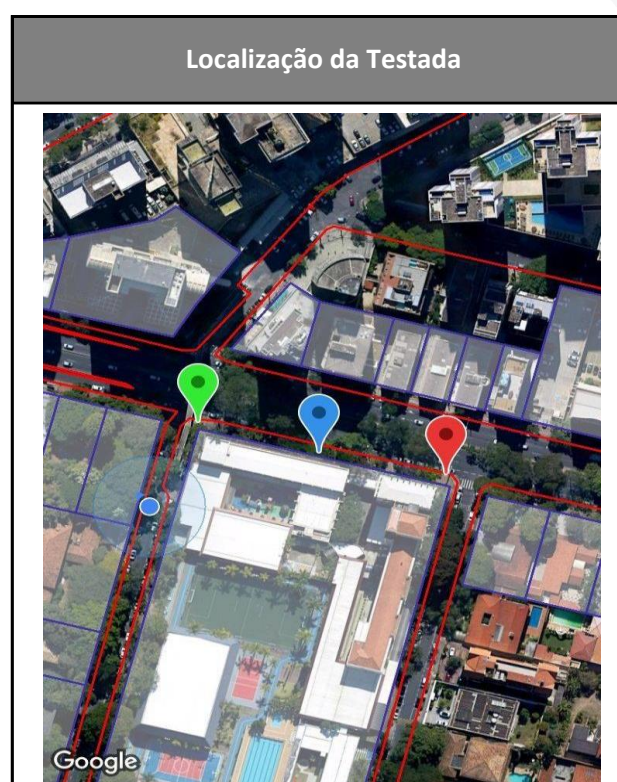
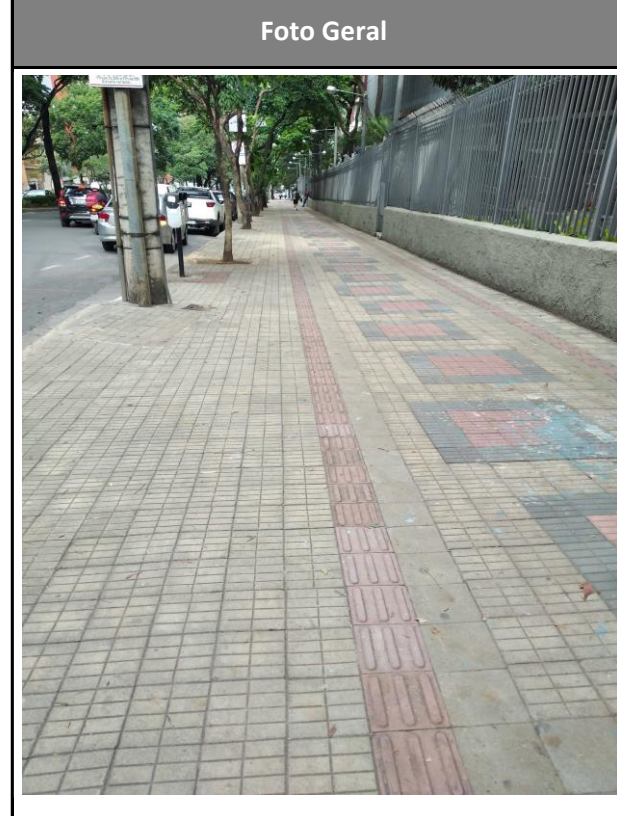
| ID | Itens Avaliados | Respostas | Nota |
|---|--|---|---|
| P_4 | Existencia de Buracos ? | Poucos | 5 |
| P_11 | O Passeio está no padrao da SMPU ? | Não | 0 |

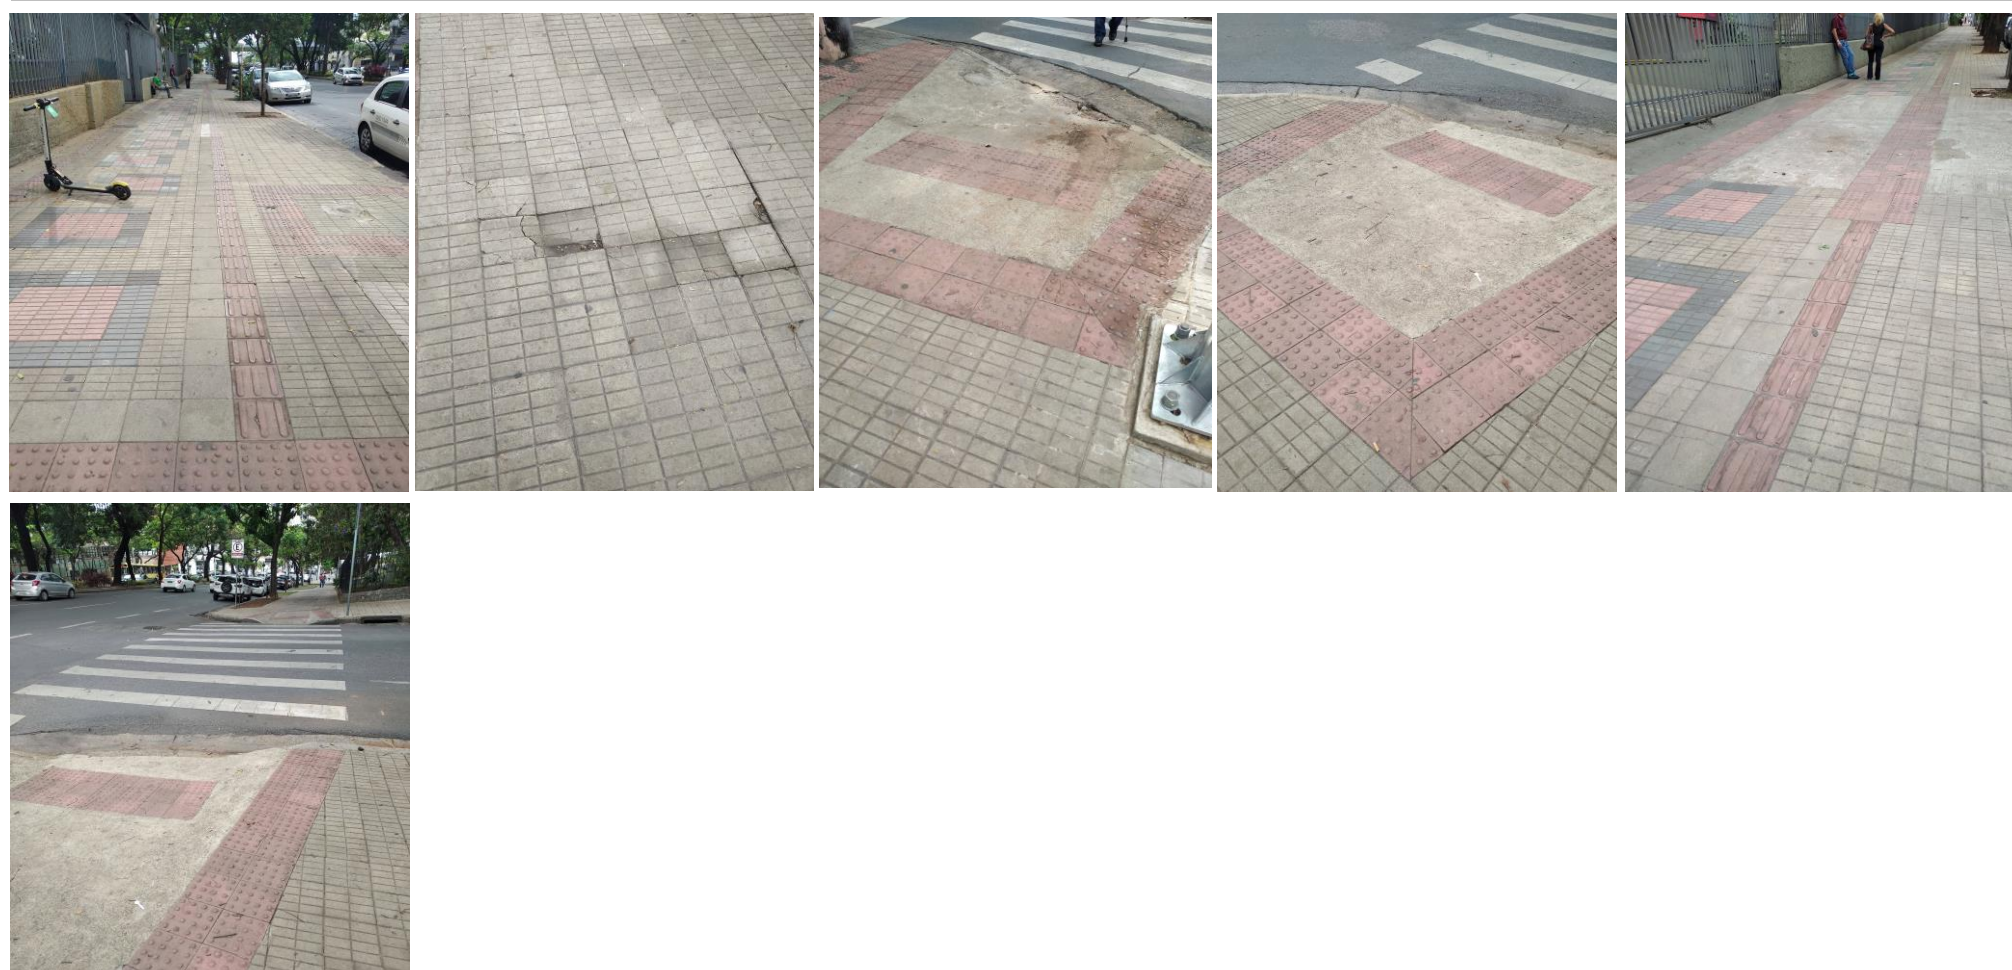
Fotos Complementares - Detalhes do Passeio

| ID | Itens Avaliados | Respostas | Nota |
|---|---|---|---|
| P_7_1_2 | Se for do Tipo 1, O rebaixo tem abas conforme a norma ? | Não | -1 |
| P_7_3 | O rebaixo possui piso tátil ? | Tem só piso de alerta | -1 |
