Diagnóstico da Calçada	Qualidade do Serviço	
Endereço: Av. Portugal, 830	80	B
Data do Registro: 16/11/2019 10:30:21		
Num. Lote CTM: 200011602785

Diagnóstico da Calçada	Qualidade do Serviço		Complemento do Diagnóstico
Endereço: Av. Portugal, 830 Data do Registro: 16/11/2019 10:30:21 Num. Lote CTM: 200011602785	80	B

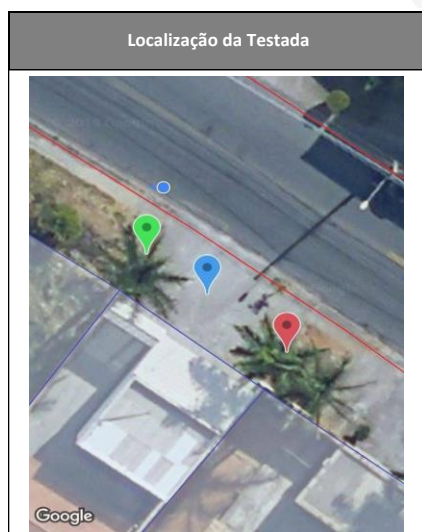
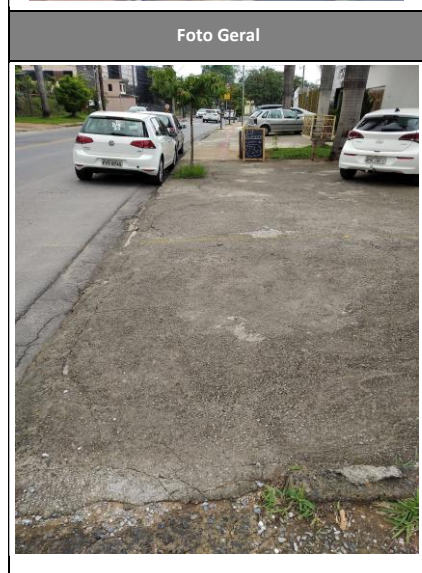
ID	Itens Avaliados	Respostas	Nota
P_1	O Mobiliário urbano está dentro da faixa de serviço de 70 cm ?	Sim	-
P_2	Qual a largura livre do Passeio ?	Acima de 1.50 m	10
P_3	Tipo de revestimento da calçada ?	Concreto	10
P_4	Existência de Buracos ?	Nenhum	10
P_5	Condições Gerais do Piso e meio-fio da calçada ?	Ótimo(a)	10
P_6	Presença de desníveis ?	Nenhum	10
P_7	Tem rebaixamento de calçada para Pedestre ?	Não	10
P_8	Possui piso tátil ao longo da Calçada ?	Não	-
P_9	A calçada Possui Rebaixamento de Veículos correto ?	Não	0
P_10	Existência de altura livre menor que 2,10 m ?	Não	-
P_11	O Passeio está no padrão da SMPU ?	Não	0
P_12	A testada possui prática de estacionamento sobre o passeio ?	Não	10
P_13	Existe algum dispositivo de Drenagem sobre a calçada ?	Não	0
P_14	Existe PED em frente a testada ?	Não	-
P_15	Existe FTP em frente a testada ?	Não	-
P_16	Classificação geral da calçada pelo pesquisador.	Ótimo(a)	10
