Lote 4 - Rota: Contorno

FRATAR
ENGENHARIA CONSULTIVA

Diagnóstico da Calçada	Qualidade do Serviço	
Endereço: Av.Contorno, 9099	69	C
Data do Registro: 28/10/2019 17:59:48		
Num. Lote CTM: 20001900135

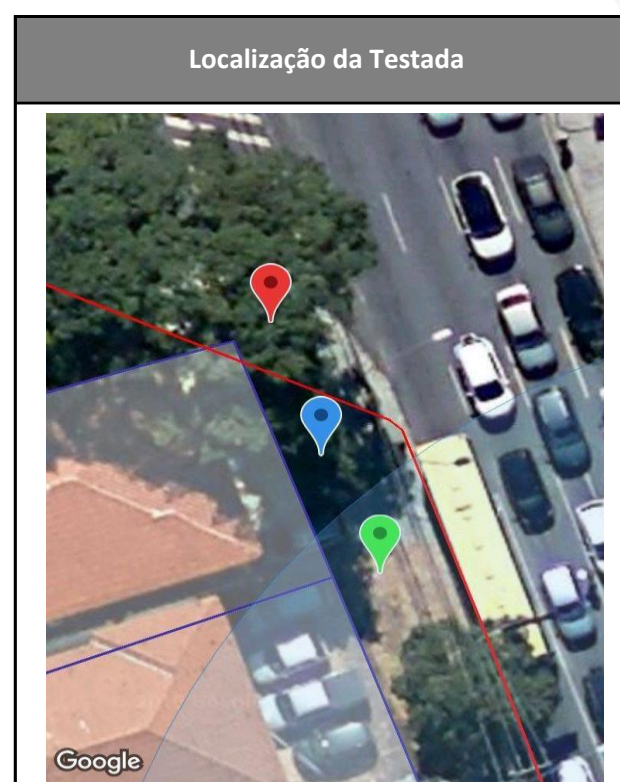
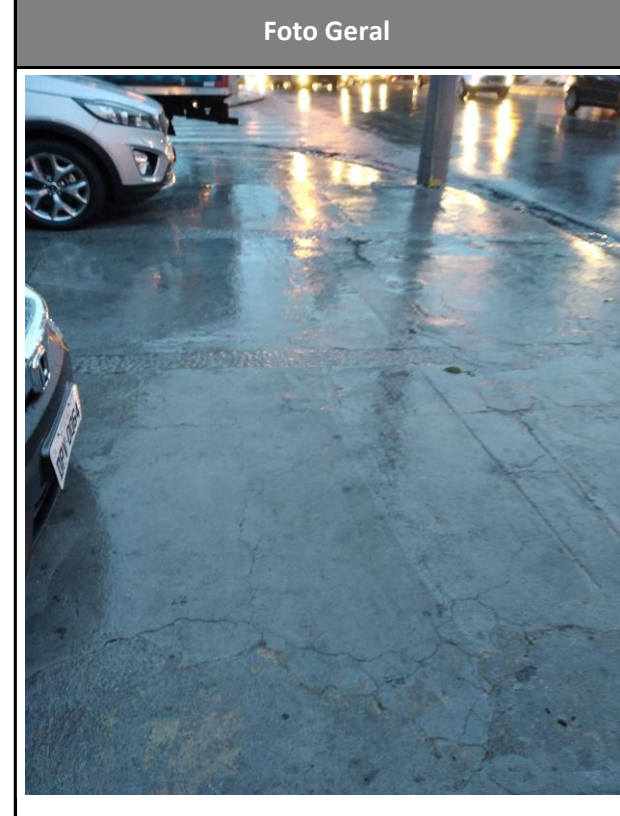
ID	Itens Avaliados	Respostas	Nota
P_1	O Mobiliário urbano está dentro da faixa de serviço de 70 cm ?	Sim	-
P_2	Qual a largura livre do Passeio ?	Acima de 1.50 m	10
P_3	Tipo de revestimento da calçada ?	Concreto	10
P_4	Existencia de Buracos ?	Nenhum	10
P_5	Condições Gerais do Piso e meio-fio da calçada ?	Ótimo(a)	10
P_6	Presença de desniveis ?	Nenhum	10
P_7	Tem rebaixamento de calçada para Pedestre ?	Sim	9
P_8	Possui piso tátil ao longo da Calçada ?	Não	-
P_9	A calçada Possui Rebaixamento de Veiculos correto ?	Não	0
P_10	Existencia de altura livre menor que 2,10 m ?	Não	-
P_11	O Passeio está no padrao da SMPU ?	Não	0
P_12	A testada possui prática de estacionamento sobre o passeio ?	Sim	0
P_13	Existe algum dispositivo de Drenagem sobre a calçada ?	Não	0
P_14	Existe PED em frente a testada ?	Não	-
P_15	Existe FTP em frente a testada ?	Sim	-
P_16	Classificação geral da calçada pelo pesquisador.	Ótimo(a)	10
