# Lote 4 - Rota: Contorno

Diagnóstico da Calçada	Qualidade do Serviço	
Endereço: Av.Contorno, 6888	<b>72</b>	<b>B</b>
Data do Registro: 31/10/2019 17:05:10		
Num. Lote CTM: 10008500055

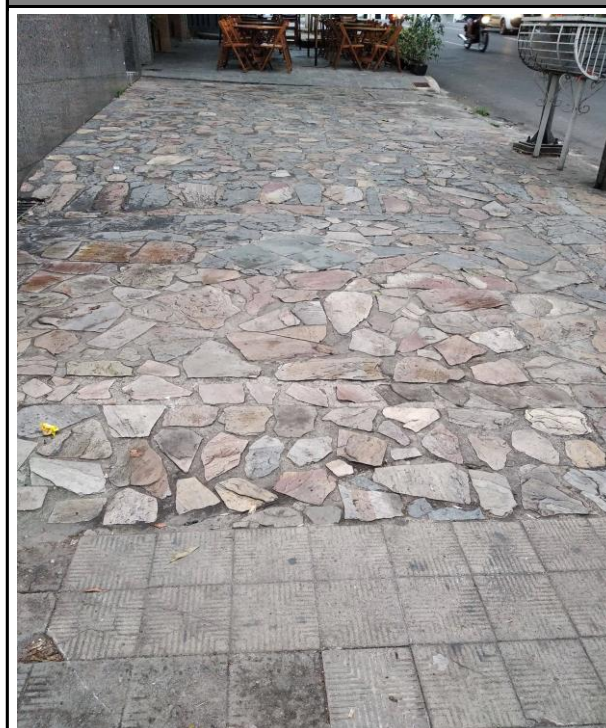
## Foto Geral

ID	Itens Avaliados	Respostas	Nota
P_1	O Mobiliário urbano está dentro da faixa de serviço de 70 cm ?	Sim	-
P_2	Qual a largura livre do Passeio ?	Acima de 1.50 m	10
P_3	Tipo de revestimento da calçada ?	Outro	0
P_4	Existência de Buracos ?	Nenhum	10
P_5	Condições Gerais do Piso e meio-fio da calçada ?	Ótimo(a)	10
P_6	Presença de desníveis ?	Nenhum	10
P_7	Tem rebaixamento de calçada para Pedestre ?	Não	10
P_8	Possui piso tátil ao longo da Calçada ?	Não	-
P_9	A calçada Possui Rebaixamento de Veículos correto ?	Sim	10
P_10	Existência de altura livre menor que 2,10 m ?	Não	-
P_11	O Passeio está no padrão da SMPU ?	Não	0
P_12	A testada possui prática de estacionamento sobre o passeio ?	Não	10
P_13	Existe algum dispositivo de Drenagem sobre a calçada ?	Sim	0
P_14	Existe PED em frente a testada ?	Não	-
P_15	Existe FTP em frente a testada ?	Não	-
P_16	Classificação geral da calçada pelo pesquisador.	Ótimo(a)	10

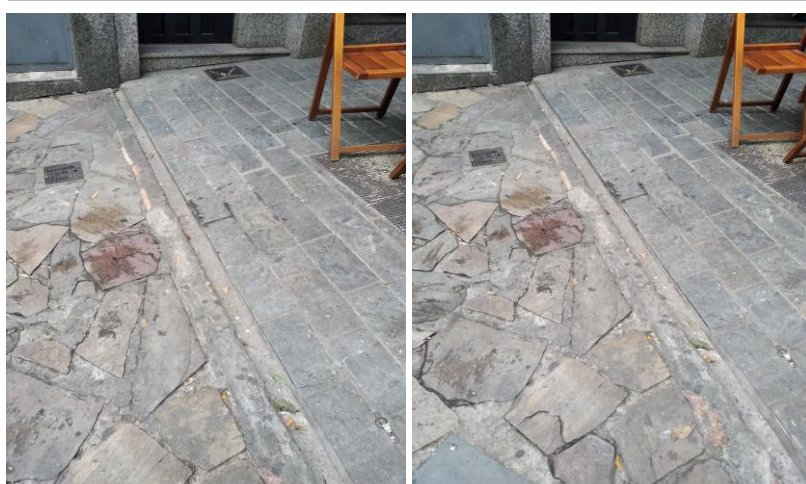
## Fotos Complementares - Detalhes do Passeio

P_8_9	O piso tátil apresenta desenho com bom senso?	0	0
P_13_1	Dispositivo de Drenagem está devidamente instalado e bem conservado?	Não	-3
P_13_2	Dispositivo de Drenagem oferece risco para caminhamento seguro de pedestre?	Sim	-5
