Lote 4 - Rota: Contorno

Diagnóstico da Calçada	Qualidade do Serviço	
Endereço: Av. Contorno, 10325	80	B
Data do Registro: 30/10/2019 12:39:13		
Num. Lote CTM: 20652200035

FRATAR
ENGENHARIA CONSULTIVA

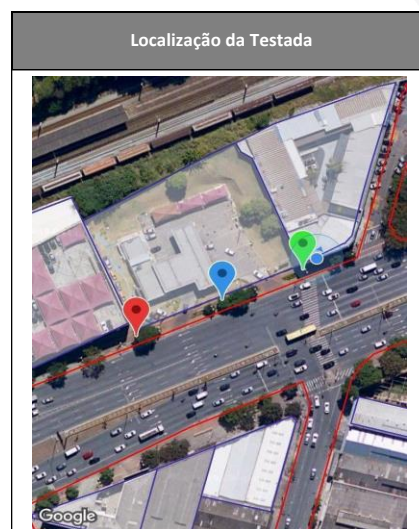
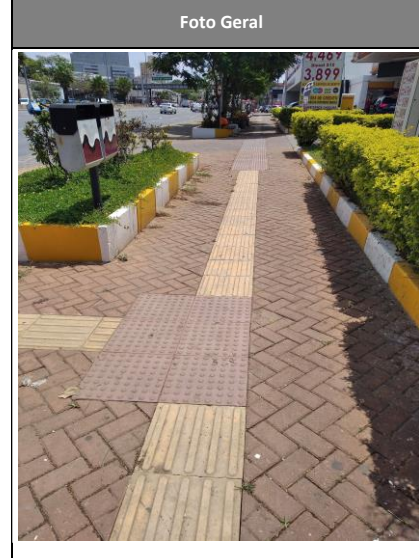
ID	Itens Avaliados	Respostas	Nota
P_1	O Mobiliário urbano está dentro da faixa de serviço de 70 cm ?	Sim	-
P_2	Qual a largura livre do Passeio ?	Acima de 1.50 m	10
P_3	Tipo de revestimento da calçada ?	Bloco Intertravado de Concreto	10
P_4	Existência de Buracos ?	Nenhum	10
P_5	Condições Gerais do Piso e meio-fio da calçada ?	Ótimo(a)	10
P_6	Presença de desníveis ?	Nenhum	10
P_7	Tem rebaixamento de calçada para Pedestre ?	Não, mas deveria ter.	0
P_8	Possui piso tátil ao longo da Calçada ?	Sim	-
P_9	A calçada Possui Rebaixamento de Veículos correto ?	Sim	10
P_10	Existência de altura livre menor que 2,10 m ?	Não	-
P_11	O Passeio está no padrão da SMPU ?	Não	0
P_12	A testada possui prática de estacionamento sobre o passeio ?	Não	10
P_13	Existe algum dispositivo de Drenagem sobre a calçada ?	Sim	0
P_14	Existe PED em frente a testada ?	Não	-
P_15	Existe FTP em frente a testada ?	Sim	-
P_16	Classificação geral da calçada pelo pesquisador.	Ótimo(a)	10
