Lote 1 - Rota: Padre Pedro Pinto

Diagnóstico da Calçada	Qualidade do Serviço	
Endereço: Rua Padre Pedro Pinto, 457	62	C
Data do Registro: 22/11/2019 10:49:24		
Num. Lote CTM: 190388300525

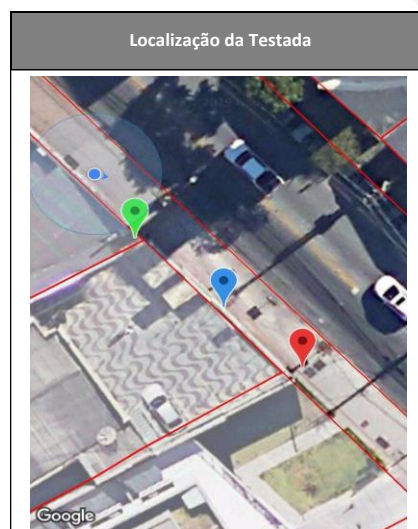
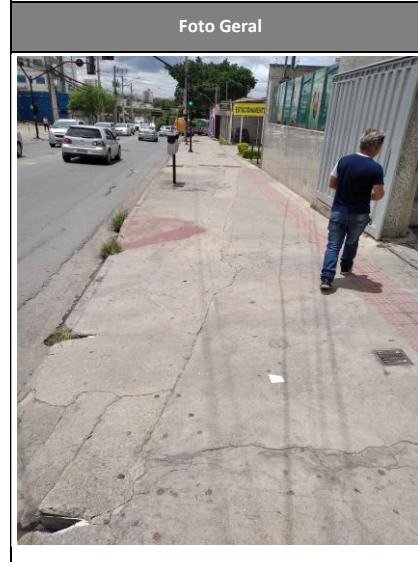
ID	Itens Avaliados	Respostas	Nota
P_1	O Mobiliário urbano está dentro da faixa de serviço de 70 cm ?	Sim	-
P_2	Qual a largura livre do Passeio ?	Acima de 1.50 m	10
P_3	Tipo de revestimento da calçada ?	Concreto	10
P_4	Existência de Buracos ?	Poucos	5
P_5	Condições Gerais do Piso e meio-fio da calçada ?	Regular	5
P_6	Presença de desníveis ?	Nenhum	10
P_7	Tem rebaixamento de calçada para Pedestre ?	Não	10
P_8	Possui piso tátil ao longo da Calçada ?	Sim	-
P_9	A calçada Possui Rebaixamento de Veículos correto ?	Não	0
P_10	Existência de altura livre menor que 2,10 m ?	Não	-
P_11	O Passeio está no padrão da SMPU ?	Não	0
P_12	A testada possui prática de estacionamento sobre o passeio ?	Não	10
P_13	Existe algum dispositivo de Drenagem sobre a calçada ?	Sim	0
P_14	Existe PED em frente a testada ?	Não	-
P_15	Existe FTP em frente a testada ?	Não	-
P_16	Classificação geral da calçada pelo pesquisador.	Ótimo(a)	10

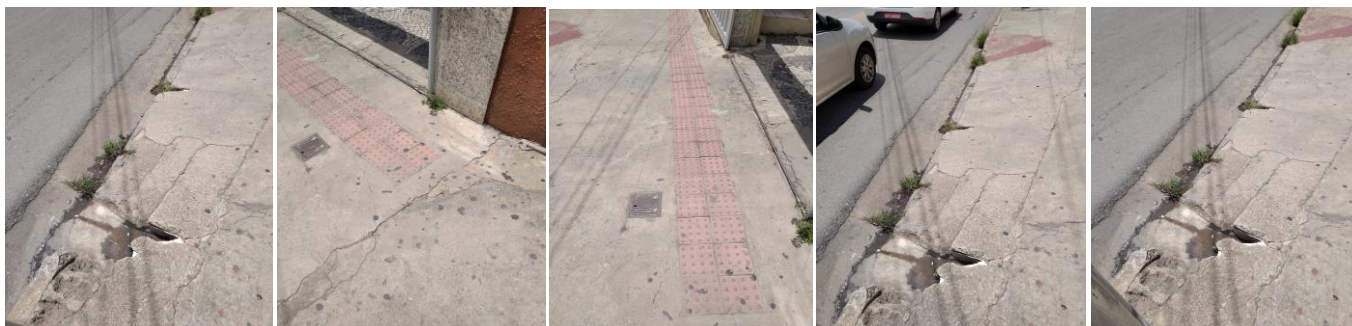
Fotos Complementares - Detalhes do Passeio

ID	Itens Avaliados	Respostas	Nota
P_7_1	Qual tipo do Rebaixo ?	0	0
P_7_1_1	Se for do Tipo 1, Passeio possui largura livre de 1,2 m ?	0	0
P_7_1_2	Se for do Tipo 1, O rebaixo tem abas conforme a norma ?	0	0
P_7_2	A rampa do rebaixo tem Inclinação da norma (8,33%) ?	0	0
P_7_3	O rebaixo possui piso tátil ?	0	0
P_7_3_1	O piso tátil de alerta e direcional do rebaixo está conforme a norma ?	0	0
P_8_1	O piso tátil está no eixo da faixa livre ?	Não	0
P_8_2	Se tem uma leve mudança de direção está conforme a norma ?	Não	0
P_8_3	Se tem mudança de direção de 90º ou maior está conforme a norma ?	0	0
P_8_4	Se tem mudança de direção de três faixas direcionais está conforme a norma ?	0	0
P_8_5	Se tem mudança de direção de quatro faixas direcionais está conforme a norma?	0	0
P_8_6	Tem piso tátil em pontos de ônibus conforme a norma?	N.A	0
P_8_7	O piso tátil tem conexão com os lotes vizinhos?	Sim	0
P_8_8	O piso tátil está em boas condições aparentes?	Sim	0

P_8_9	O piso tátil apresenta desenho com bom senso?	Sim	0
P_13_1	Dispositivo de Drenagem está devidamente instalado e bem conservado?	Não	0
P_13_2	Dispositivo de Drenagem oferece risco para caminamento seguro de pedestre?	Sim	0
