Diagnóstico da Calçada	Qualidade do Serviço	
Endereço: Av. Augusto de Lima, 1962	88	B
Data do Registro: 07/11/2019 09:07:36		
Num. Lote CTM: 10368900060

Diagnóstico da Calçada	Qualidade do Serviço		Complemento do Diagnóstico
Endereço: Av. Augusto de Lima, 1962 Data do Registro: 07/11/2019 09:07:36 Num. Lote CTM: 10368900060	88	B

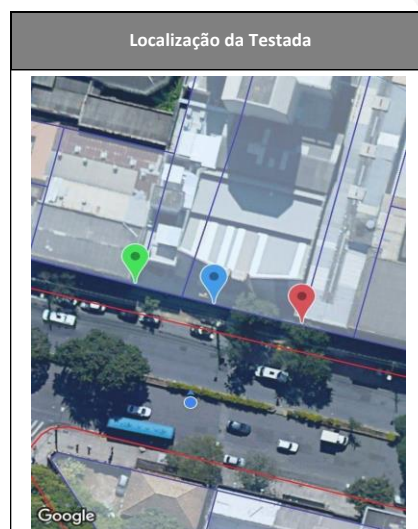
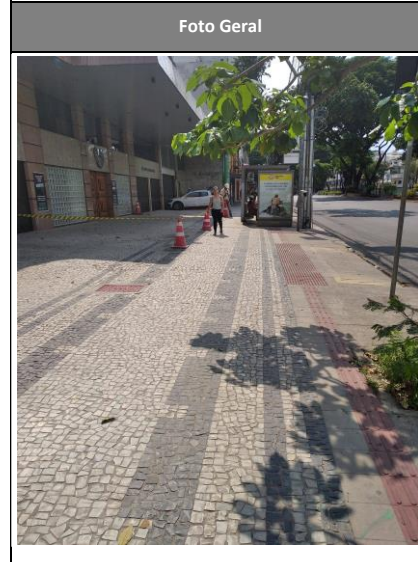
ID	Itens Avaliados	Respostas	Nota
P_1	O Mobiliário urbano está dentro da faixa de serviço de 70 cm ?	Sim	-
P_2	Qual a largura livre do Passeio ?	Acima de 1.50 m	10
P_3	Tipo de revestimento da calçada ?	Pedra Portuguesa	8
P_4	Existência de Buracos ?	Nenhum	10
P_5	Condições Gerais do Piso e meio-fio da calçada ?	Ótimo(a)	10
P_6	Presença de desníveis ?	Nenhum	10
P_7	Tem rebaixamento de calçada para Pedestre ?	Não	10
P_8	Possui piso tátil ao longo da Calçada ?	Sim	-
P_9	A calçada Possui Rebaixamento de Veículos correto ?	Sim	10
P_10	Existência de altura livre menor que 2,10 m ?	Não	-
P_11	O Passeio está no padrão da SMPU ?	Não	0
P_12	A testada possui prática de estacionamento sobre o passeio ?	Não	10
P_13	Existe algum dispositivo de Drenagem sobre a calçada ?	Não	0
P_14	Existe PED em frente a testada ?	Sim	-
P_15	Existe FTP em frente a testada ?	Não	-
P_16	Classificação geral da calçada pelo pesquisador.	Ótimo(a)	10
