Diagnóstico da Calçada	Qualidade do Serviço	
Endereço: Rua Professor Morais, 656	76	B
Data do Registro: 12/11/2019 15:33:04		
Num. Lote CTM: 10028700015

Diagnóstico da Calçada	Qualidade do Serviço		Complemento do Diagnóstico
Endereço: Rua Professor Moraes, 656 Data do Registro: 12/11/2019 15:33:04 Num. Lote CTM: 10028700015	76	B

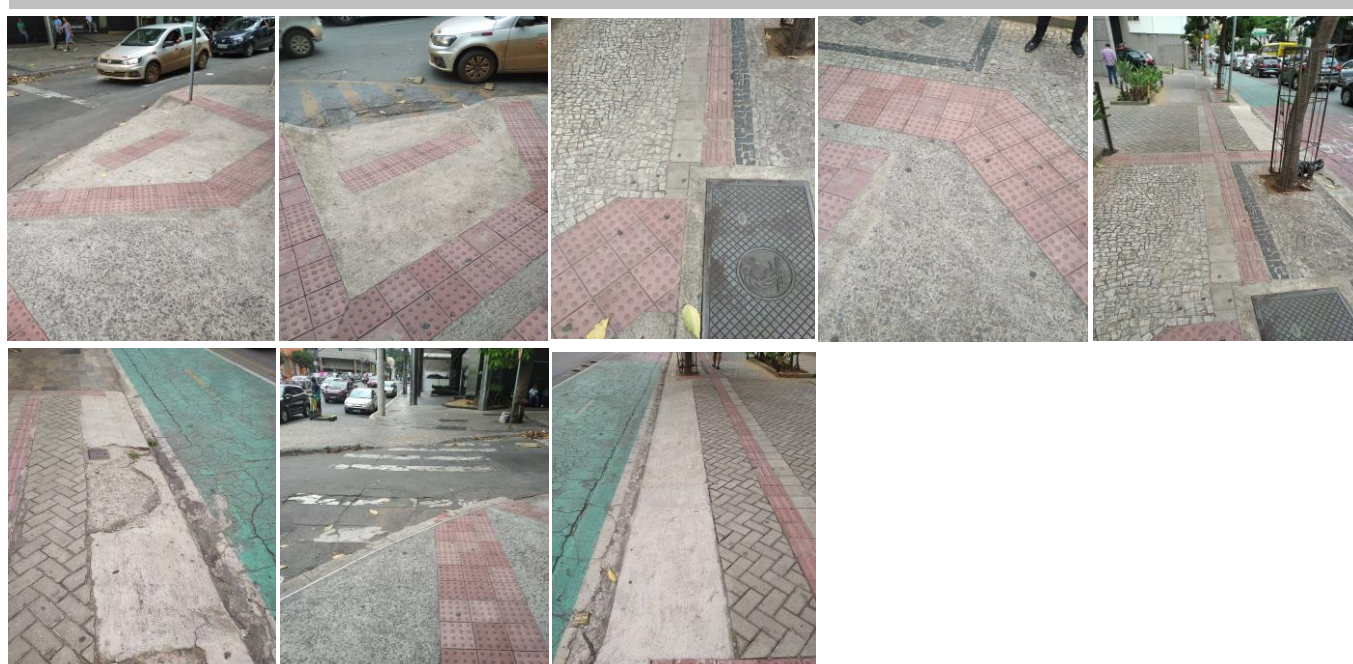
Fotos Complementares - Detalhes do Passeio

ID	Itens Avaliados	Respostas	Nota
P_1	O Mobiliário urbano está dentro da faixa de serviço de 70 cm ?	Sim	-
P_2	Qual a largura livre do Passeio ?	Acima de 1.50 m	10
P_3	Tipo de revestimento da calçada ?	Pedra Portuguesa	8
P_4	Existência de Buracos ?	Nenhum	10
P_5	Condições Gerais do Piso e meio-fio da calçada ?	Ótimo(a)	5
P_6	Presença de desníveis ?	Nenhum	3
P_7	Tem rebaixamento de calçada para Pedestre ?	Sim	7
P_8	Possui piso tátil ao longo da Calçada ?	Sim	-
P_9	A calçada Possui Rebaixamento de Veículos correto ?	Não	0
P_10	Existência de altura livre menor que 2,10 m ?	Não	-
P_11	O Passeio está no padrão da SMPU ?	Não	0
P_12	A testada possui prática de estacionamento sobre o passeio ?	Não	10
P_13	Existe algum dispositivo de Drenagem sobre a calçada ?	Não	0
P_14	Existe PED em frente a testada ?	Não	-
P_15	Existe FTP em frente a testada ?	Sim	-
P_16	Classificação geral da calçada pelo pesquisador.	Ótimo(a)	10
