# Lote 1 - Rota: Noroeste

Diagnóstico da Calçada	Qualidade do Serviço	
Endereço: Av. Brigadeiro Eduardo Gomes, 601	<b>90</b>	<b>B</b>
Data do Registro: 26/11/2019 14:37:12		
Num. Lote CTM: 130102800305

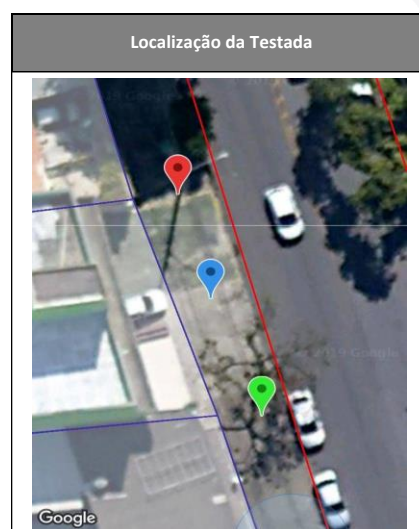
ID	Itens Avaliados	Respostas	Nota
P_1	O Mobiliário urbano está dentro da faixa de serviço de 70 cm ?	Não	-
P_2	Qual a largura livre do Passeio ?	Acima de 1.50 m	10
P_3	Tipo de revestimento da calçada ?	Concreto	10
P_4	Existência de Buracos ?	Nenhum	10
P_5	Condições Gerais do Piso e meio-fio da calçada ?	Ótimo(a)	10
P_6	Presença de desníveis ?	Nenhum	10
P_7	Tem rebaixamento de calçada para Pedestre ?	Não	10
P_8	Possui piso tátil ao longo da Calçada ?	Não	-
P_9	A calçada Possui Rebaixamento de Veículos correto ?	Sim	10
P_10	Existência de altura livre menor que 2,10 m ?	Não	-
P_11	O Passeio está no padrão da SMPU ?	Não	0
P_12	A testada possui prática de estacionamento sobre o passeio ?	Não	10
P_13	Existe algum dispositivo de Drenagem sobre a calçada ?	Não	0
P_14	Existe PED em frente a testada ?	Não	-
P_15	Existe FTP em frente a testada ?	Não	-
P_16	Classificação geral da calçada pelo pesquisador.	Ótimo(a)	10
