Lote 1 - Rota: Padre Pedro Pinto

FRATAR
ENGENHARIA CONSULTIVA

Diagnóstico da Calçada	Qualidade do Serviço	
Endereço: Rua Padre Pedro Pinto, 5860	60	C
Data do Registro: 13/11/2019 12:49:23		
Num. Lote CTM: 190526800040

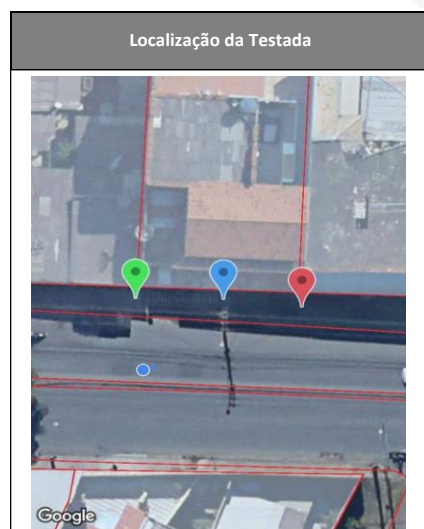
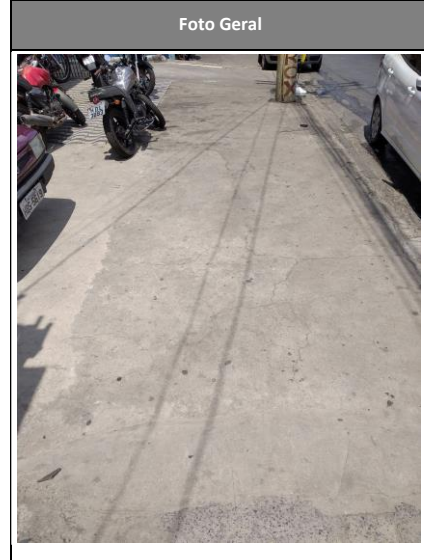
ID	Itens Avaliados	Respostas	Nota
P_1	O Mobiliário urbano está dentro da faixa de serviço de 70 cm ?	Sim	-
P_2	Qual a largura livre do Passeio ?	Acima de 1.50 m	10
P_3	Tipo de revestimento da calçada ?	Concreto	10
P_4	Existência de Buracos ?	Nenhum	10
P_5	Condições Gerais do Piso e meio-fio da calçada ?	Regular	5
P_6	Presença de desníveis ?	Severo	0
P_7	Tem rebaixamento de calçada para Pedestre ?	Não	10
P_8	Possui piso tátil ao longo da Calçada ?	Não	-
P_9	A calçada Possui Rebaixamento de Veículos correto ?	Não	0
P_10	Existência de altura livre menor que 2,10 m ?	Não	-
P_11	O Passeio está no padrão da SMPU ?	Não	0
P_12	A testada possui prática de estacionamento sobre o passeio ?	Não	10
P_13	Existe algum dispositivo de Drenagem sobre a calçada ?	Não	0
P_14	Existe PED em frente a testada ?	Não	-
P_15	Existe FTP em frente a testada ?	Não	-
P_16	Classificação geral da calçada pelo pesquisador.	Regular	5
