# Lote 1 - Rota: Noroeste

Diagnóstico da Calçada	Qualidade do Serviço	
<b>Endereço: Av. Brigadeiro Eduardo Gomes, 2121</b>	<b>80</b>	<b>B</b>
<b>Data do Registro: 26/11/2019 16:56:36</b>		
<b>Num. Lote CTM: 130852100235</b>

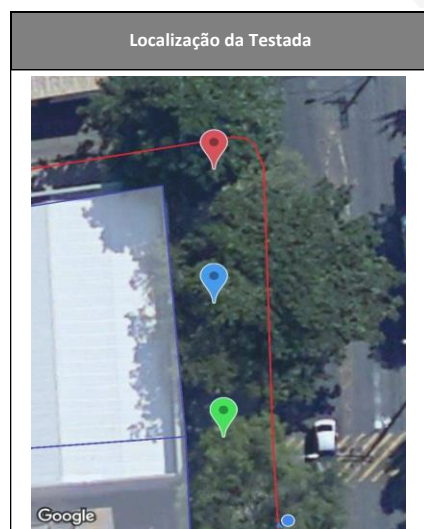
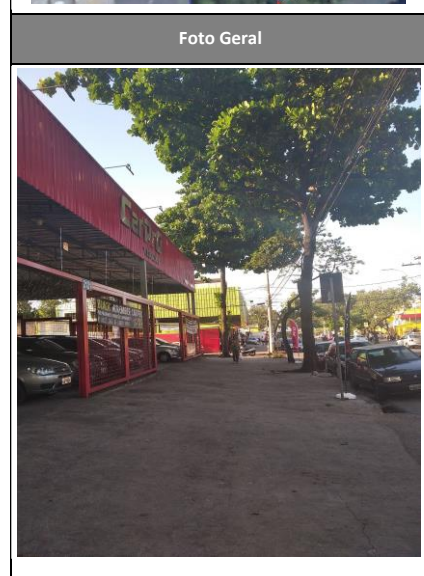
ID	Itens Avaliados	Respostas	Nota
P_1	O Mobiliário urbano está dentro da faixa de serviço de 70 cm ?	Sim	-
P_2	Qual a largura livre do Passeio ?	Acima de 1.50 m	10
P_3	Tipo de revestimento da calçada ?	Concreto	10
P_4	Existência de Buracos ?	Nenhum	10
P_5	Condições Gerais do Piso e meio-fio da calçada ?	Ótimo(a)	10
P_6	Presença de desníveis ?	Nenhum	10
P_7	Tem rebaixamento de calçada para Pedestre ?	Não	10
P_8	Possui piso tátil ao longo da Calçada ?	Não	-
P_9	A calçada Possui Rebaixamento de Veículos correto ?	Não	0
P_10	Existência de altura livre menor que 2,10 m ?	Não	-
P_11	O Passeio está no padrão da SMPU ?	Não	0
P_12	A testada possui prática de estacionamento sobre o passeio ?	Não	10
P_13	Existe algum dispositivo de Drenagem sobre a calçada ?	Não	0
P_14	Existe PED em frente a testada ?	Não	-
P_15	Existe FTP em frente a testada ?	Não	-
P_16	Classificação geral da calçada pelo pesquisador.	Ótimo(a)	10
