# Lote 4 - Rota: Raja Gabágia

**FRATAR**  
ENGENHARIA CONSULTIVA

Diagnóstico da Calçada	Qualidade do Serviço	
Endereço: Av. Raja Gabaglia, 1710	<b>57</b>	<b>C</b>
Data do Registro: 07/11/2019 11:01:45		
Num. Lote CTM: 90976200600

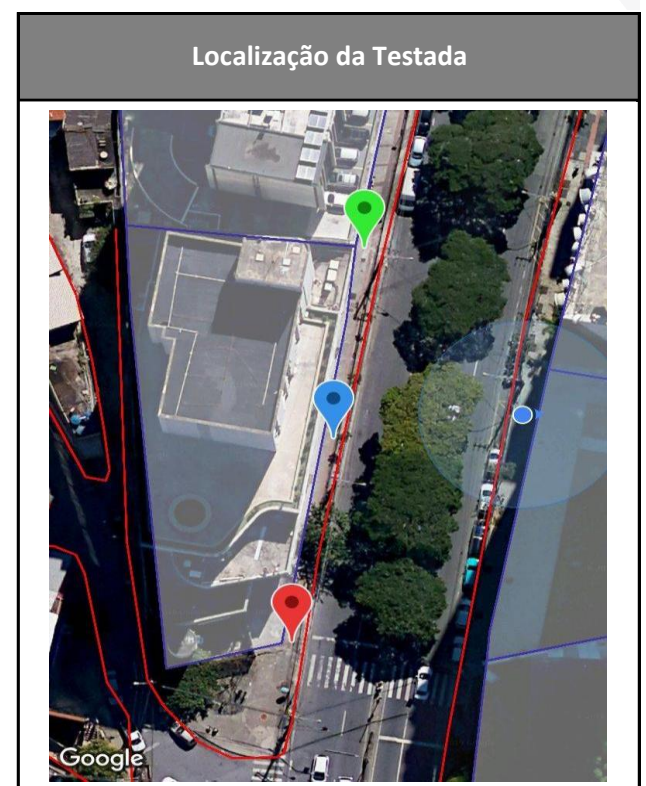
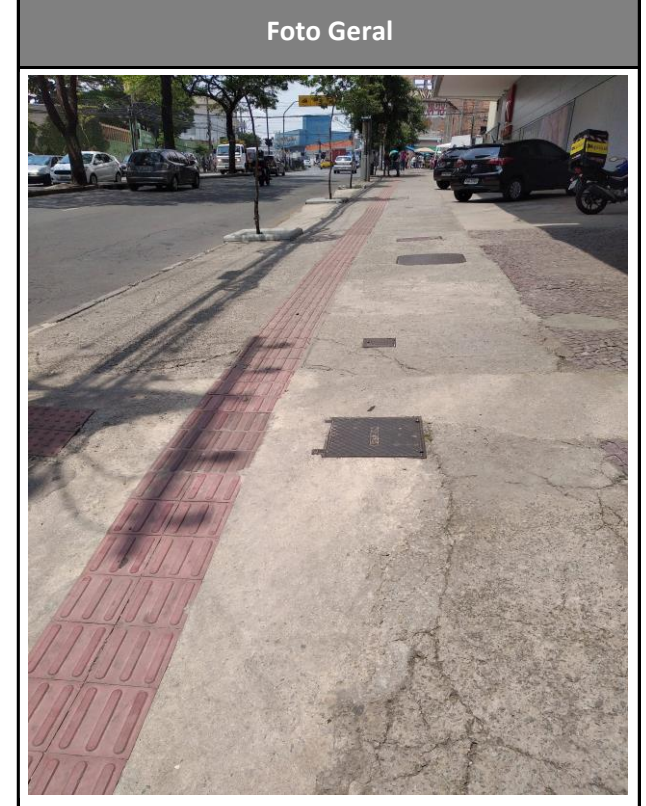
ID	Itens Avaliados	Respostas	Nota
P_1	O Mobiliário urbano está dentro da faixa de serviço de 70 cm ?	Sim	-
P_2	Qual a largura livre do Passeio ?	Acima de 1.50 m	10
P_3	Tipo de revestimento da calçada ?	Concreto	10
P_4	Existencia de Buracos ?	Poucos	5
P_5	Condições Gerais do Piso e meio-fio da calçada ?	Regular	5
P_6	Presença de desniveis ?	Leve	7
P_7	Tem rebaixamento de calçada para Pedestre ?	Não	10
P_8	Possui piso tátil ao longo da Calçada ?	Sim	-
P_9	A calçada Possui Rebaixamento de Veiculos correto ?	Não	0
P_10	Existencia de altura livre menor que 2,10 m ?	Não	-
P_11	O Passeio está no padrao da SMPU ?	Sim	5
P_12	A testada possui prática de estacionamento sobre o passeio ?	Sim	0
P_13	Existe algum dispositivo de Drenagem sobre a calçada ?	Não	0
P_14	Existe PED em frente a testada ?	Sim	-
P_15	Existe FTP em frente a testada ?	Sim	-
P_16	Classificação geral da calçada pelo pesquisador.	Regular	5

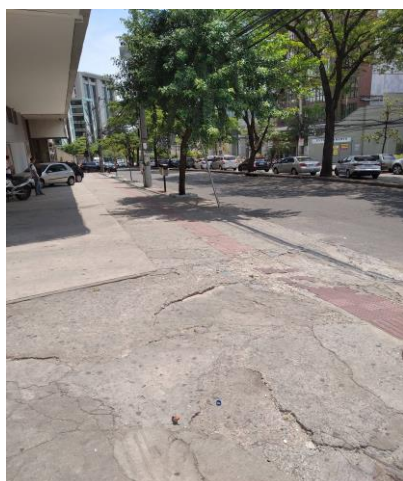
## Fotos Complementares - Detalhes do Passeio

ID	Itens Avaliados	Respostas	Nota
P_7_1	Qual tipo do Rebaixo ?	0	0
P_7_1_1	Se for do Tipo 1, Passeio possui largura livre de 1,2 m ?	0	0
P_7_1_2	Se for do Tipo 1, O rebaixo tem abas conforme a norma ?	0	-1
P_7_2	A rampa do rebaixo tem Inclinação da norma (8,33%) ?	0	0
P_7_3	O rebaixo possui piso tátil ?	0	-1
P_7_3_1	O piso tátil de alerta e direcional do rebaixo está conforme a norma ?	0	0
P_8_1	O piso tátil está no eixo da faixa livre ?	Sim	0
P_8_2	Se tem uma leve mudança de direção está conforme a norma ?	Não	0
P_8_3	Se tem mudança de direção de 90º ou maior está conforme a norma ?	0	0
P_8_4	Se tem mudança de direção de três faixas direcionais está conforme a norma ?	0	0
P_8_5	Se tem mudança de direção de quatro faixas direcionais está conforme a norma?	0	0
P_8_6	Tem piso tátil em pontos de ônibus conforme a norma?	Sim	0
P_8_7	O piso tátil tem conexão com os lotes vizinhos?	Sim	0
P_8_8	O piso tátil está em boas condições aparentes?	Sim	0

P_8_9	O piso tátil apresenta desenho com bom senso?	Sim	0
P_13_1	Dispositivo de Drenagem está devidamente instalado e bem conservado?	0	0
P_13_2	Dispositivo de Drenagem oferece risco para caminhamento seguro de pedestre?	0	0
