Diagnóstico da Calçada	Qualidade do Serviço	
Endereço: Av. Andradas, s/nº	82	B
Data do Registro: 08/11/2019 12:02:27		
Num. Lote CTM: 10531200075

Diagnóstico da Calçada	Qualidade do Serviço		Complemento do Diagnóstico
Endereço: Av. Andradas, s/nº Data do Registro: 08/11/2019 12:02:27 Num. Lote CTM: 10531200075	82	B

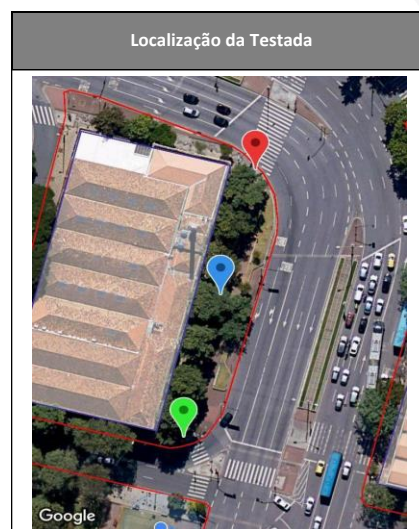
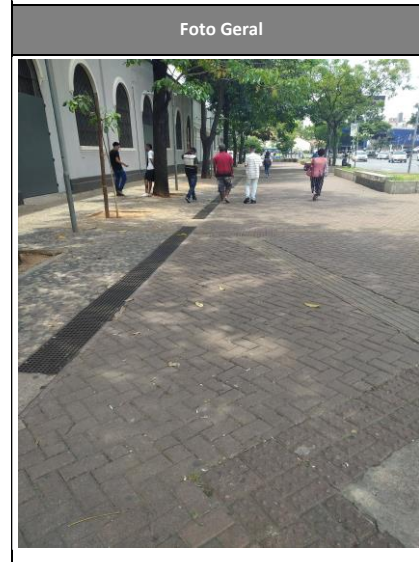
ID	Itens Avaliados	Respostas	Nota
P_1	O Mobiliário urbano está dentro da faixa de serviço de 70 cm ?	Sim	-
P_2	Qual a largura livre do Passeio ?	Acima de 1.50 m	10
P_3	Tipo de revestimento da calçada ?	Bloco Intertravado de Concreto	10
P_4	Existência de Buracos ?	Nenhum	10
P_5	Condições Gerais do Piso e meio-fio da calçada ?	Ótimo(a)	10
P_6	Presença de desníveis ?	Nenhum	10
P_7	Tem rebaixamento de calçada para Pedestre ?	Sim	7
P_8	Possui piso tátil ao longo da Calçada ?	Sim	-
P_9	A calçada Possui Rebaixamento de Veículos correto ?	N.A	0
P_10	Existência de altura livre menor que 2,10 m ?	Sim	-
P_11	O Passeio está no padrão da SMPU ?	Não	0
P_12	A testada possui prática de estacionamento sobre o passeio ?	Não	10
P_13	Existe algum dispositivo de Drenagem sobre a calçada ?	Sim	0
P_14	Existe PED em frente a testada ?	Sim	-
P_15	Existe FTP em frente a testada ?	Não	-
P_16	Classificação geral da calçada pelo pesquisador.	Ótimo(a)	10

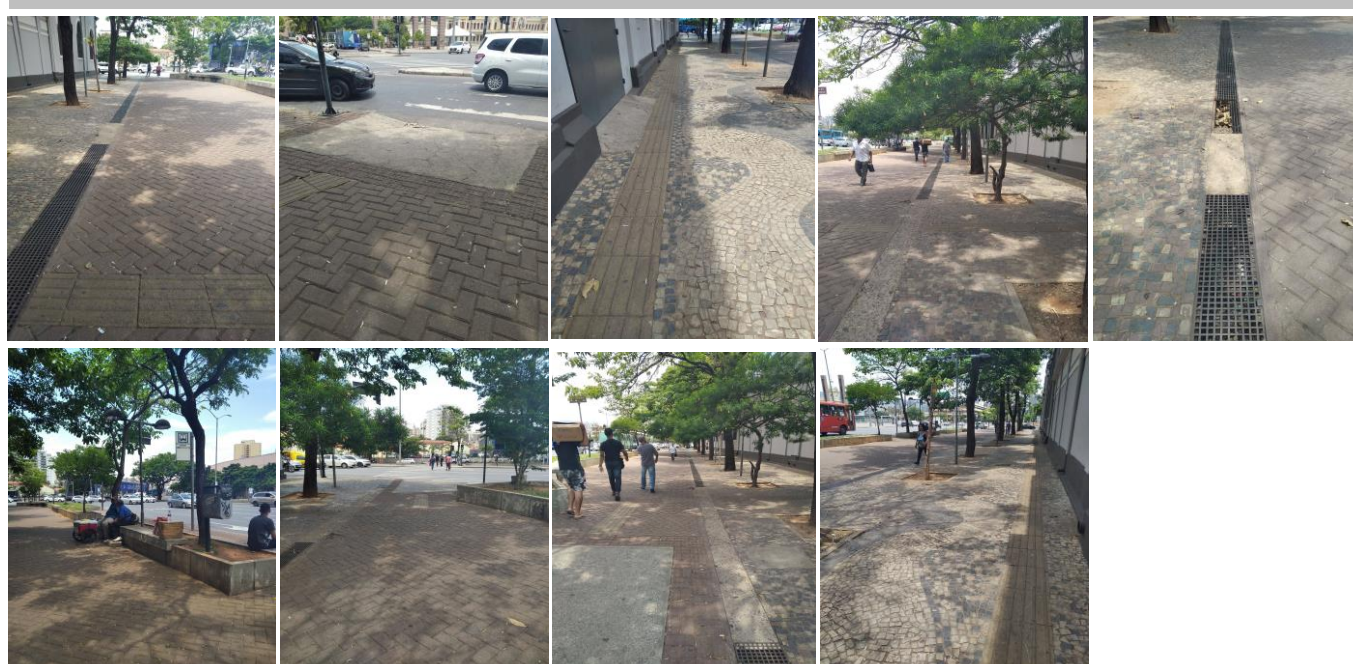
Fotos Complementares - Detalhes do Passeio

ID	Itens Avaliados	Respostas	Nota
P_7_1	Qual tipo do Rebaixo ?	Rebaixo Tipo 1 (trapézio)	0
P_7_1_1	Se for do Tipo 1, Passeio possui largura livre de 1,2 m ?	Sim	0
P_7_1_2	Se for do Tipo 1, O rebaixo tem abas conforme a norma ?	Não	0
P_7_2	A rampa do rebaixo tem Inclinação da norma (8,33%) ?	Sim	0
P_7_3	O rebaixo possui piso tátil ?	Tem só piso de alerta	0
P_7_3_1	O piso tátil de alerta e direcional do rebaixo está conforme a norma ?	Não	0
P_8_1	O piso tátil está no eixo da faixa livre ?	Não	0
P_8_2	Se tem uma leve mudança de direção está conforme a norma ?	Não	0
P_8_3	Se tem mudança de direção de 90º ou maior está conforme a norma ?	0	0
P_8_4	Se tem mudança de direção de três faixas direcionais está conforme a norma ?	0	0
P_8_5	Se tem mudança de direção de quatro faixas direcionais está conforme a norma?	0	0
P_8_6	Tem piso tátil em pontos de ônibus conforme a norma?	Sim	0
P_8_7	O piso tátil tem conexão com os lotes vizinhos?	Sim	0

P_8_8	O piso tátil está em boas condições aparentes?	Sim	0
P_8_9	O piso tátil apresenta desenho com bom senso?	Sim	0
P_13_1	Dispositivo de Drenagem está devidamente instalado e bem conservado?	Sim	0
P_13_2	Dispositivo de Drenagem oferece risco para caminamento seguro de pedestre?	Não	0
