Lote 4 - Rota: Contorno

FRATAR
ENGENHARIA CONSULTIVA

Diagnóstico da Calçada	Qualidade do Serviço	
Endereço: Av.Contorno, 4747	89	B
Data do Registro: 04/11/2019 17:08:40		
Num. Lote CTM: 70032800090

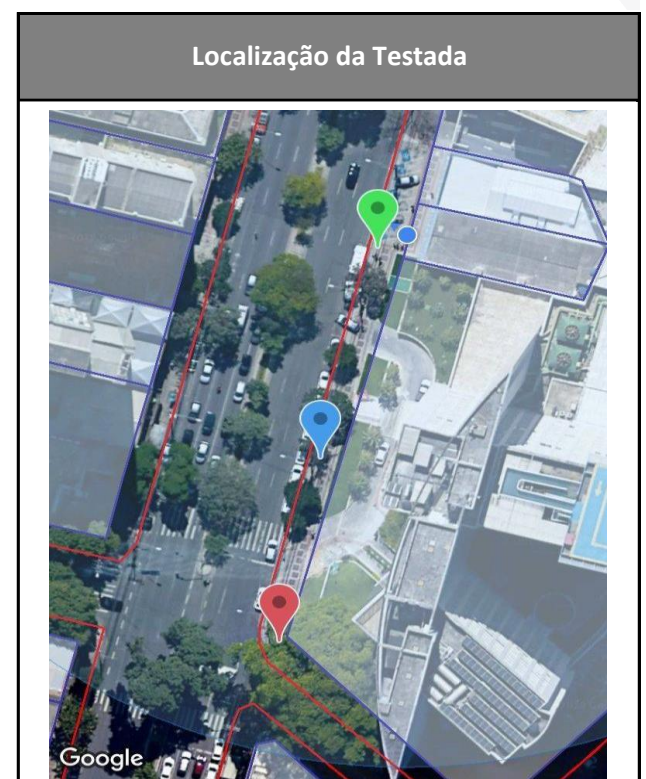
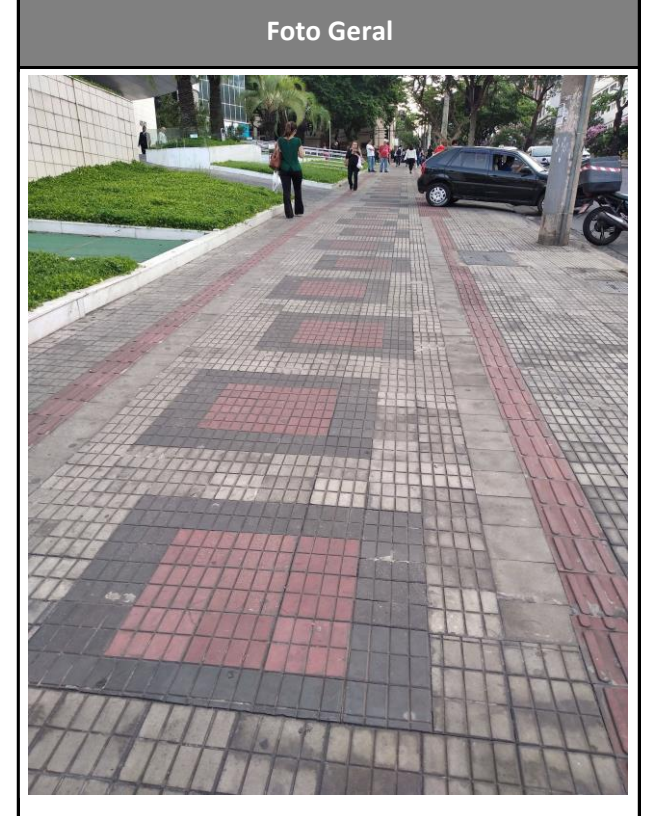
ID	Itens Avaliados	Respostas	Nota
P_1	O Mobiliário urbano está dentro da faixa de serviço de 70 cm ?	Sim	-
P_2	Qual a largura livre do Passeio ?	Acima de 1.50 m	10
P_3	Tipo de revestimento da calçada ?	Ladrilho Hidráulico	10
P_4	Existência de Buracos ?	Nenhum	10
P_5	Condições Gerais do Piso e meio-fio da calçada ?	Ótimo(a)	10
P_6	Presença de desníveis ?	Nenhum	10
P_7	Tem rebaixamento de calçada para Pedestre ?	Sim	9
P_8	Possui piso tátil ao longo da Calçada ?	Sim	-
P_9	A calçada Possui Rebaixamento de Veículos correto ?	Sim	10
P_10	Existência de altura livre menor que 2,10 m ?	Não	-
P_11	O Passeio está no padrão da SMPU ?	Não	0
P_12	A testada possui prática de estacionamento sobre o passeio ?	Não	10
P_13	Existe algum dispositivo de Drenagem sobre a calçada ?	Não	0
P_14	Existe PED em frente a testada ?	Não	-
P_15	Existe FTP em frente a testada ?	Sim	-
P_16	Classificação geral da calçada pelo pesquisador.	Ótimo(a)	10

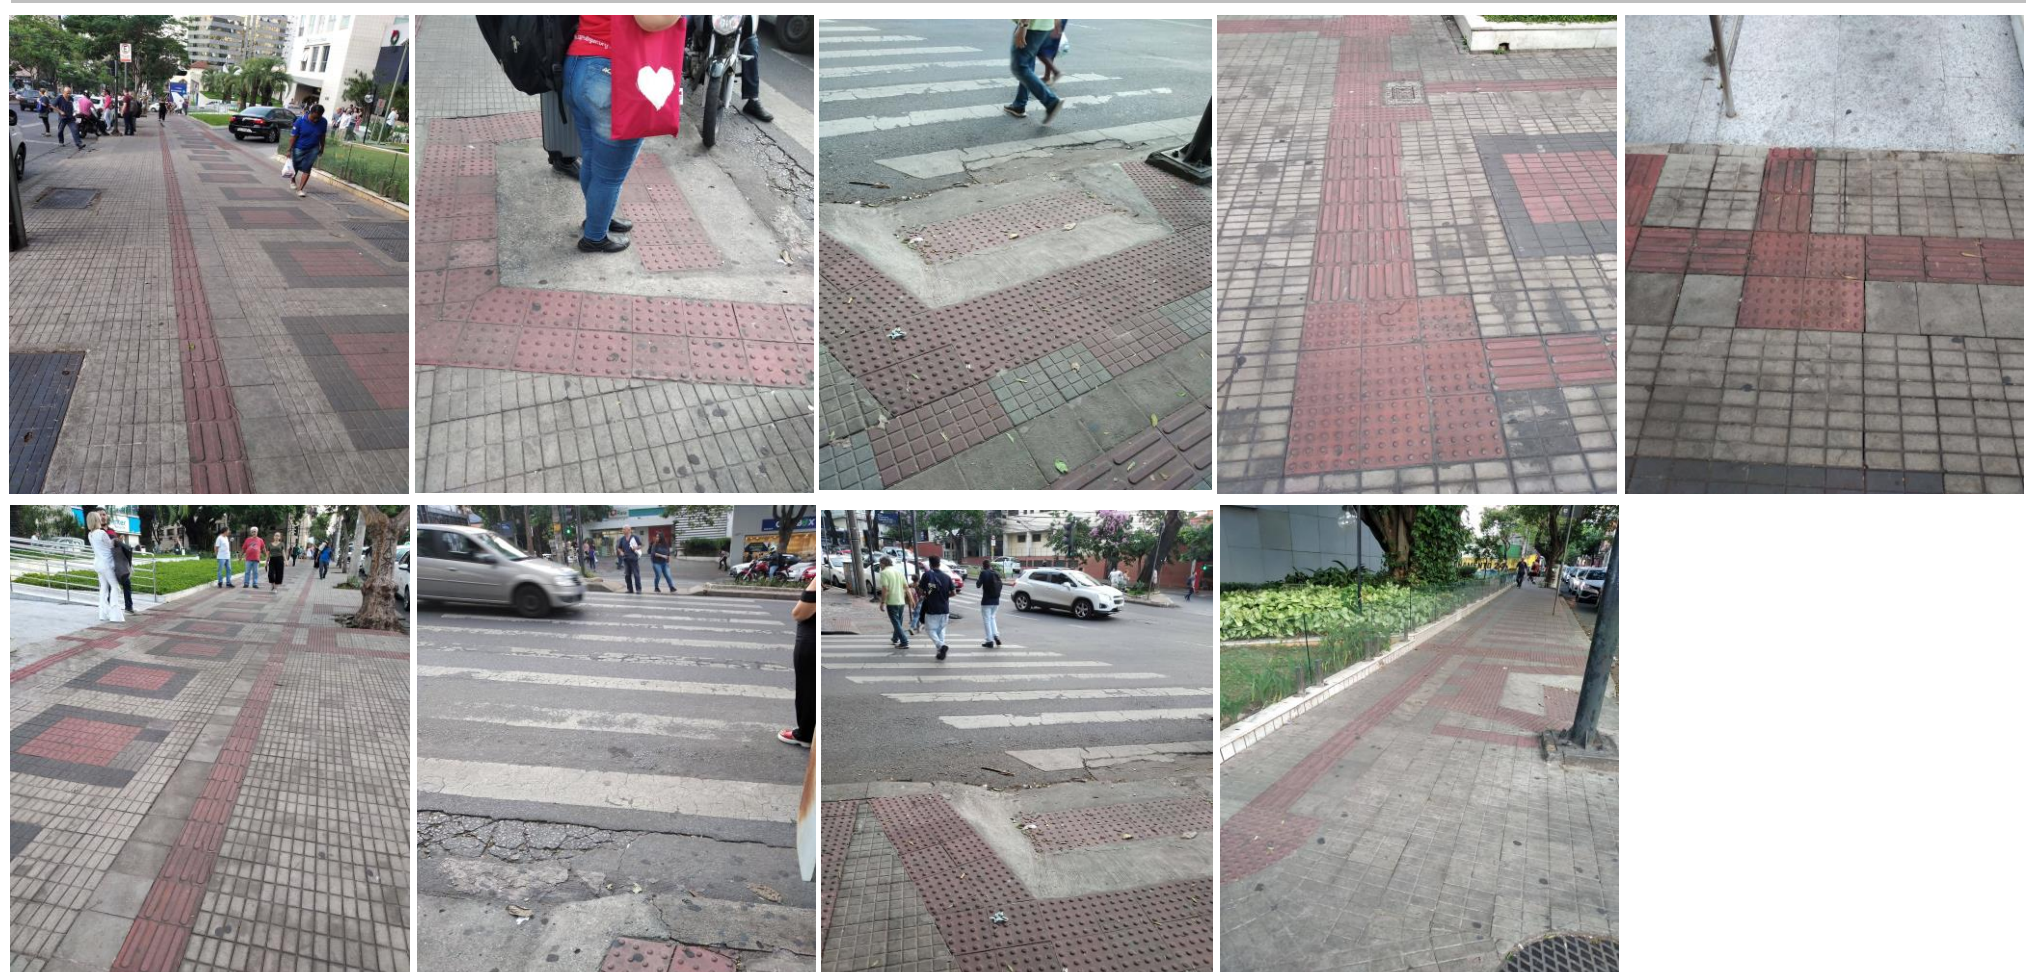
Fotos Complementares - Detalhes do Passeio

ID	Itens Avaliados	Respostas	Nota
P_7_1	Qual tipo do Rebaixo ?	Outro	0
P_7_1_1	Se for do Tipo 1, Passeio possui largura livre de 1,2 m ?	0	0
P_7_1_2	Se for do Tipo 1, O rebaixo tem abas conforme a norma ?	0	-1
P_7_2	A rampa do rebaixo tem Inclinação da norma (8,33%) ?	Sim	0
P_7_3	O rebaixo possui piso tátil ?	Não tem nenhum	-1
P_7_3_1	O piso tátil de alerta e direcional do rebaixo está conforme a norma ?	0	0
P_8_1	O piso tátil está no eixo da faixa livre ?	Sim	0
P_8_2	Se tem uma leve mudança de direção está conforme a norma ?	Sim	0
P_8_3	Se tem mudança de direção de 90º ou maior está conforme a norma ?	Sim	0
P_8_4	Se tem mudança de direção de três faixas direcionais está conforme a norma ?	Sim	0
P_8_5	Se tem mudança de direção de quatro faixas direcionais está conforme a norma?	Sim	0
P_8_6	Tem piso tátil em pontos de ônibus conforme a norma?	N.A	0
P_8_7	O piso tátil tem conexão com os lotes vizinhos?	Sim	0

P_8_8	O piso tátil está em boas condições aparentes?	Sim	0
P_8_9	O piso tátil apresenta desenho com bom senso?	Sim	0
P_13_1	Dispositivo de Drenagem está devidamente instalado e bem conservado?	0	0
P_13_2	Dispositivo de Drenagem oferece risco para caminhamento seguro de pedestre?	0	0
