Diagnóstico da Calçada	Qualidade do Serviço	
Endereço: Av. Nossa Sra. Do Carmo, 899	65	C
Data do Registro: 12/11/2019 13:51:06		
Num. Lote CTM: 80149300420

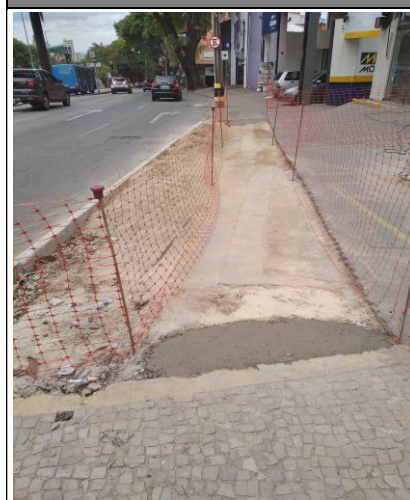
Foto Geral

ID	Itens Avaliados	Respostas	Nota
P_1	O Mobiliário urbano está dentro da faixa de serviço de 70 cm ?	Sim	-
P_2	Qual a largura livre do Passeio ?	Acima de 1.50 m	10
P_3	Tipo de revestimento da calçada ?	Concreto	8
P_4	Existência de Buracos ?	Nenhum	10
P_5	Condições Gerais do Piso e meio-fio da calçada ?	Regular	10
P_6	Presença de desníveis ?	Nenhum	3
P_7	Tem rebaixamento de calçada para Pedestre ?	Não	0
P_8	Possui piso tátil ao longo da Calçada ?	Não	-
P_9	A calçada Possui Rebaixamento de Veículos correto ?	N.A	0
P_10	Existência de altura livre menor que 2,10 m ?	Não	-
P_11	O Passeio está no padrão da SMPU ?	N.A	0
P_12	A testada possui prática de estacionamento sobre o passeio ?	Não	10
P_13	Existe algum dispositivo de Drenagem sobre a calçada ?	Não	0
P_14	Existe PED em frente a testada ?	Não	-
P_15	Existe FTP em frente a testada ?	Não	-
P_16	Classificação geral da calçada pelo pesquisador.	Ruim	5
