Diagnóstico da Calçada	Qualidade do Serviço	
Endereço: Av. Afonso Pena, 3385	<b>78</b>	<b>B</b>
Data do Registro: 01/11/2019 11:08:30		
Num. Lote CTM: 80040600125

# Lote 5 - Rota: Afonso Pena

**FRATAR**  
ENGENHARIA CONSULTIVA

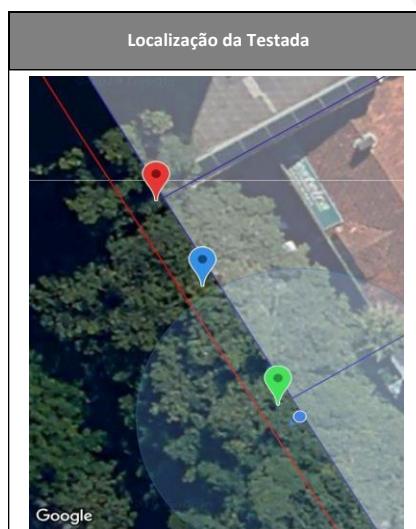
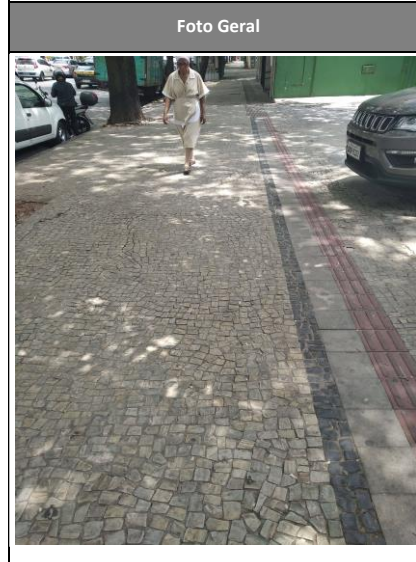
ID	Itens Avaliados	Respostas	Nota
P_1	O Mobiliário urbano está dentro da faixa de serviço de 70 cm ?	Sim	-
P_2	Qual a largura livre do Passeio ?	Acima de 1.50 m	10
P_3	Tipo de revestimento da calçada ?	Pedra Portuguesa	8
P_4	Existência de Buracos ?	Nenhum	10
P_5	Condições Gerais do Piso e meio-fio da calçada ?	Ótimo(a)	10
P_6	Presença de desníveis ?	Nenhum	10
P_7	Tem rebaixamento de calçada para Pedestre ?	Não	10
P_8	Possui piso tátil ao longo da Calçada ?	Sim	-
P_9	A calçada Possui Rebaixamento de Veículos correto ?	Não	0
P_10	Existência de altura livre menor que 2,10 m ?	Não	-
P_11	O Passeio está no padrão da SMPU ?	Não	0
P_12	A testada possui prática de estacionamento sobre o passeio ?	Não	10
P_13	Existe algum dispositivo de Drenagem sobre a calçada ?	Não	0
P_14	Existe PED em frente a testada ?	Não	-
P_15	Existe FTP em frente a testada ?	Não	-
P_16	Classificação geral da calçada pelo pesquisador.	Ótimo(a)	10
