Lote 4 - Rota: Contorno

Diagnóstico da Calçada	Qualidade do Serviço	
Endereço: Av.Contorno, 1790	64	C
Data do Registro: 01/11/2019 16:06:46		
Num. Lote CTM: 10499700460

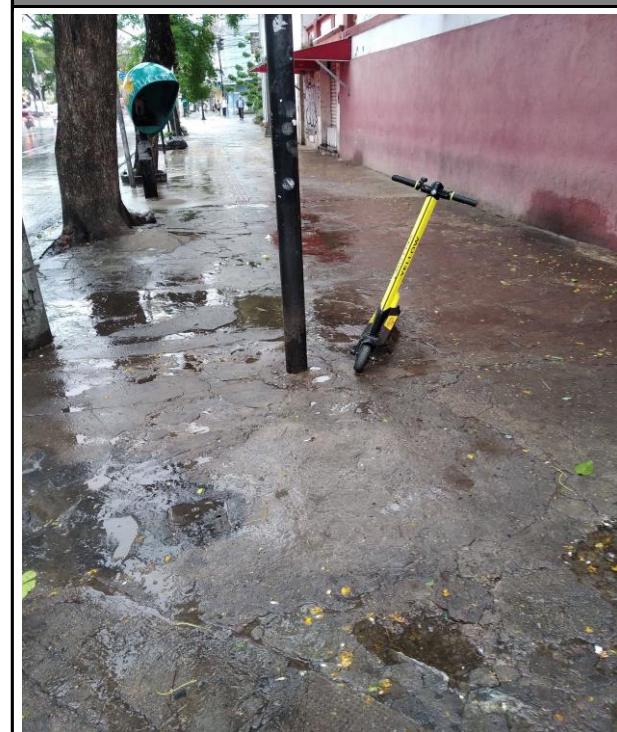
Foto Geral

ID	Itens Avaliados	Respostas	Nota
P_1	O Mobiliário urbano está dentro da faixa de serviço de 70 cm ?	Sim	-
P_2	Qual a largura livre do Passeio ?	Acima de 1.50 m	10
P_3	Tipo de revestimento da calçada ?	Concreto	10
P_4	Existencia de Buracos ?	Poucos	5
P_5	Condições Gerais do Piso e meio-fio da calçada ?	Regular	5
P_6	Presença de desniveis ?	Nenhum	10
P_7	Tem rebaixamento de calçada para Pedestre ?	Sim	9
P_8	Possui piso tátil ao longo da Calçada ?	Não	-
P_9	A calçada Possui Rebaixamento de Veiculos correto ?	N.A	0
P_10	Existencia de altura livre menor que 2,10 m ?	Não	-
P_11	O Passeio está no padrao da SMPU ?	Não	0
P_12	A testada possui prática de estacionamento sobre o passeio ?	Não	10
P_13	Existe algum dispositivo de Drenagem sobre a calçada ?	Não	0
P_14	Existe PED em frente a testada ?	Não	-
P_15	Existe FTP em frente a testada ?	Sim	-
P_16	Classificação geral da calçada pelo pesquisador.	Regular	5
