Diagnóstico da Calçada	Qualidade do Serviço	
Endereço: Av. Abílio Machado, 797	65	C
Data do Registro: 11/11/2019 14:24:26		
Num. Lote CTM: 130062000205

# Lote 1 - Rota: Noroeste

**FRATAR**  
ENGENHARIA CONSULTIVA

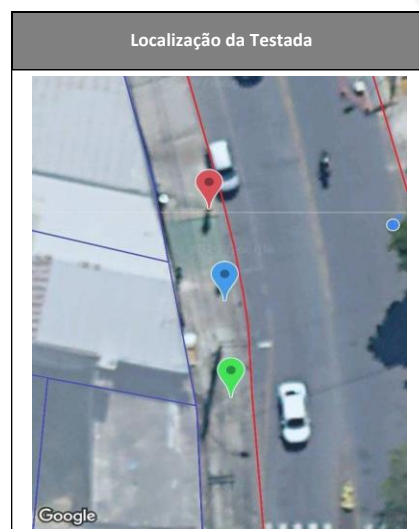
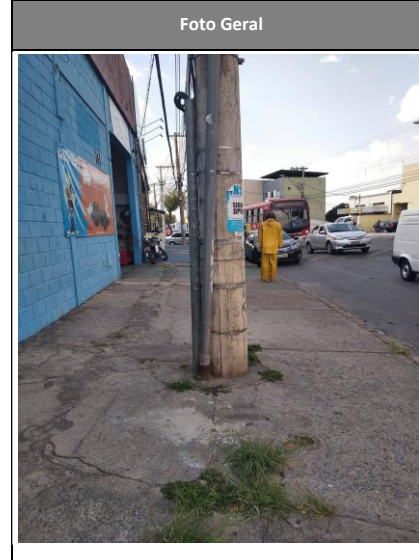
ID	Itens Avaliados	Respostas	Nota
P_1	O Mobiliário urbano está dentro da faixa de serviço de 70 cm ?	Não	-
P_2	Qual a largura livre do Passeio ?	Acima de 1.50 m	10
P_3	Tipo de revestimento da calçada ?	Concreto	10
P_4	Existência de Buracos ?	Poucos	5
P_5	Condições Gerais do Piso e meio-fio da calçada ?	Regular	5
P_6	Presença de desníveis ?	Nenhum	10
P_7	Tem rebaixamento de calçada para Pedestre ?	Não	10
P_8	Possui piso tátil ao longo da Calçada ?	Não	-
P_9	A calçada Possui Rebaixamento de Veículos correto ?	Não	0
P_10	Existência de altura livre menor que 2,10 m ?	Não	-
P_11	O Passeio está no padrão da SMPU ?	Não	0
P_12	A testada possui prática de estacionamento sobre o passeio ?	Não	10
P_13	Existe algum dispositivo de Drenagem sobre a calçada ?	Não	0
P_14	Existe PED em frente a testada ?	Não	-
P_15	Existe FTP em frente a testada ?	Não	-
P_16	Classificação geral da calçada pelo pesquisador.	Regular	5
