Lote 4 - Rota: Contorno

Diagnóstico da Calçada	Qualidade do Serviço	
Endereço: Av.Contorno, 6115 Data do Registro: 06/11/2019 17:11:52 Num. Lote CTM: 90054000425	80	B

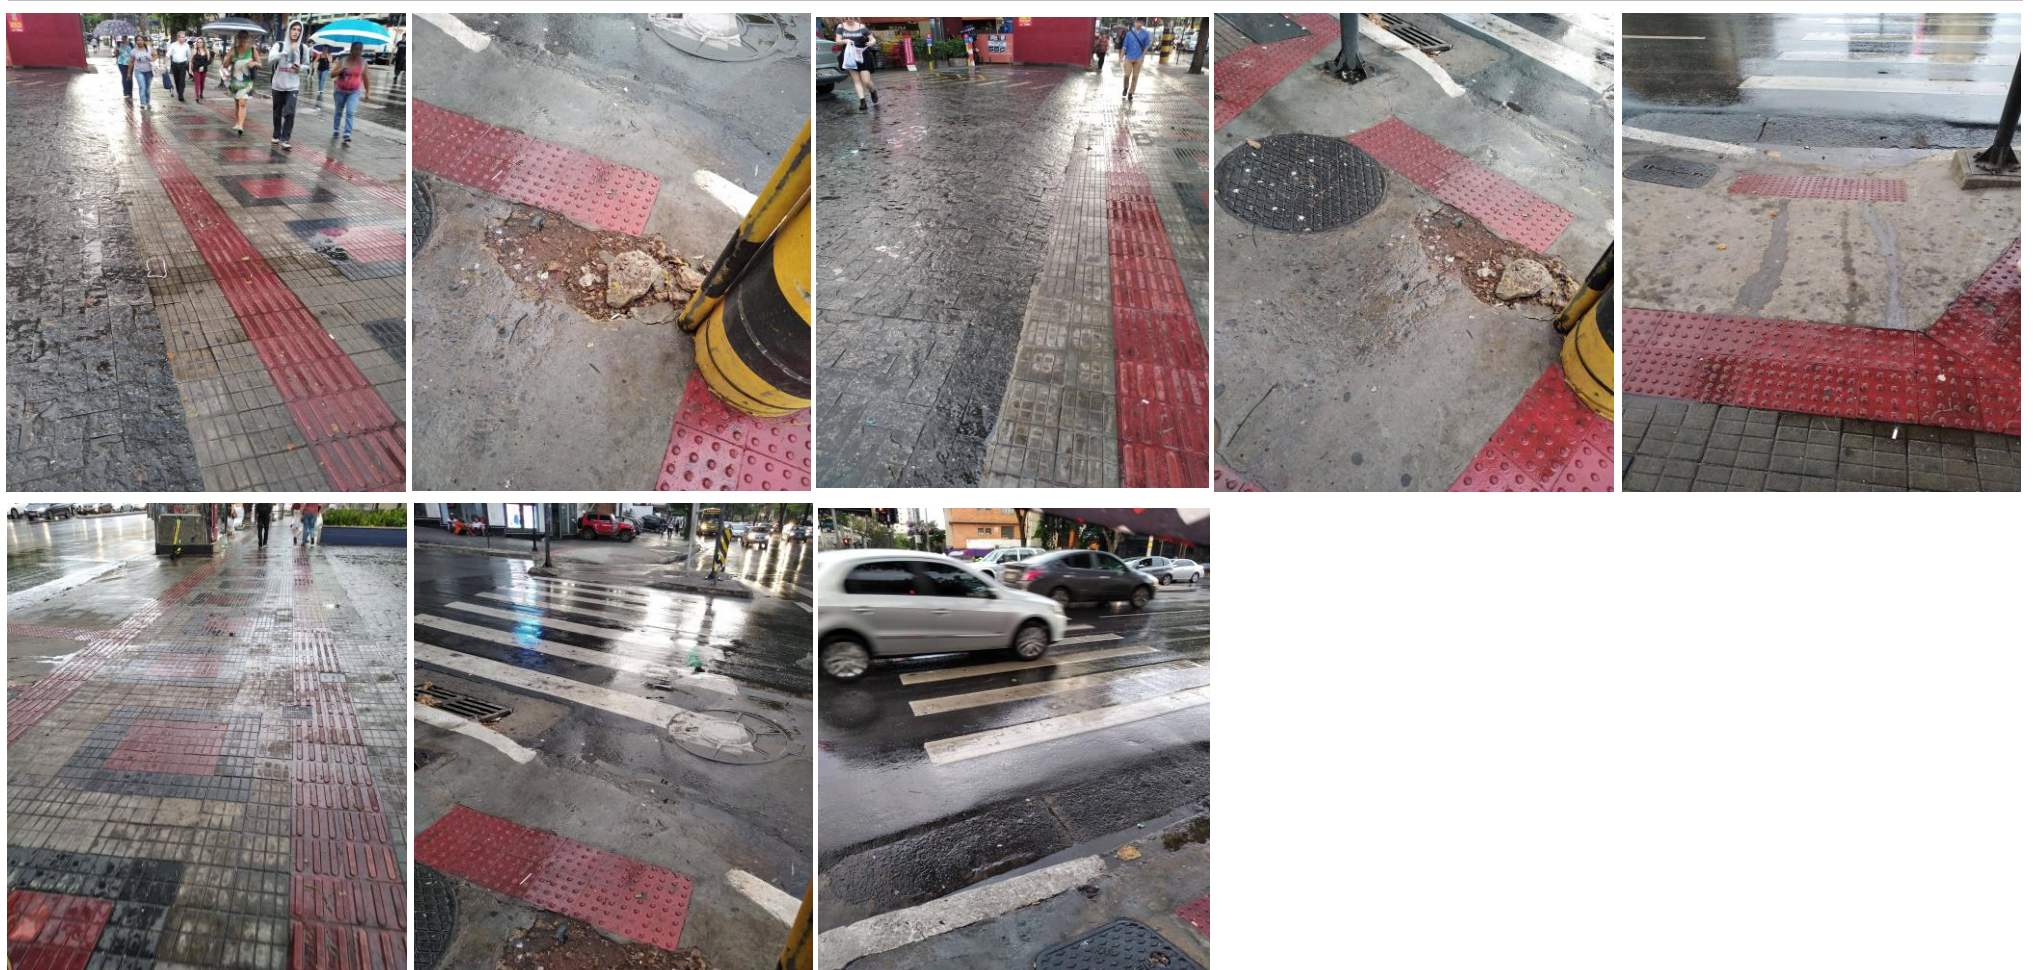
Fotos Complementares - Detalhes do Passeio

ID	Itens Avaliados	Respostas	Nota
P_1	O Mobiliário urbano está dentro da faixa de serviço de 70 cm ?	Sim	-
P_2	Qual a largura livre do Passeio ?	Acima de 1.50 m	10
P_3	Tipo de revestimento da calçada ?	Ladrilho Hidráulico	10
P_4	Existencia de Buracos ?	Poucos	5
P_5	Condições Gerais do Piso e meio-fio da calçada ?	Ótimo(a)	10
P_6	Presença de desniveis ?	Leve	7
P_7	Tem rebaixamento de calçada para Pedestre ?	Sim	8
P_8	Possui piso tátil ao longo da Calçada ?	Sim	-
P_9	A calçada Possui Rebaixamento de Veiculos correto ?	Sim	10
P_10	Existencia de altura livre menor que 2,10 m ?	Não	-
P_11	O Passeio está no padrao da SMPU ?	Não	0
P_12	A testada possui prática de estacionamento sobre o passeio ?	Não	10
P_13	Existe algum dispositivo de Drenagem sobre a calçada ?	Não	0
P_14	Existe PED em frente a testada ?	Não	-
P_15	Existe FTP em frente a testada ?	Sim	-
P_16	Classificação geral da calçada pelo pesquisador.	Ótimo(a)	10
