Lote 4 - Rota: Contorno

FRATAR
ENGENHARIA CONSULTIVA

Diagnóstico da Calçada	Qualidade do Serviço	
Endereço: Av.Contorno, 8292	55	C
Data do Registro: 30/10/2019 13:57:57		
Num. Lote CTM: 10048900090

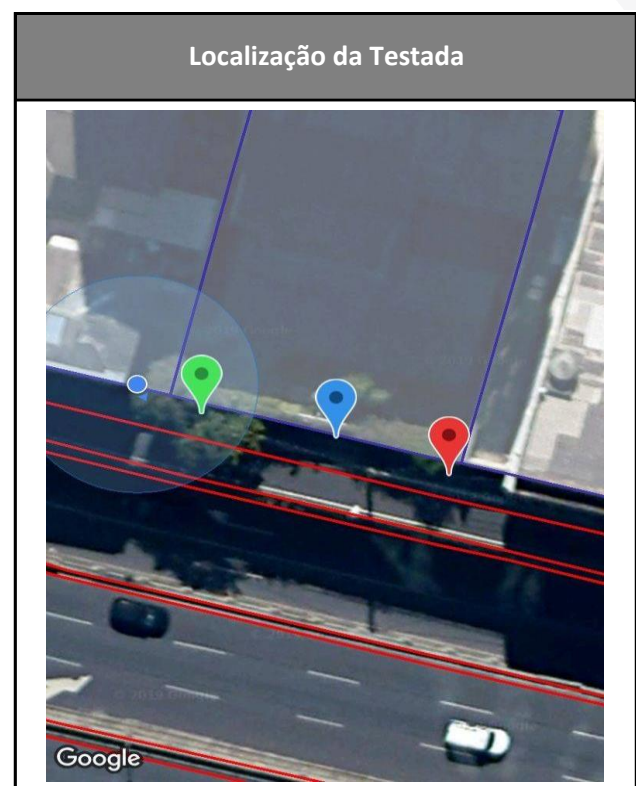
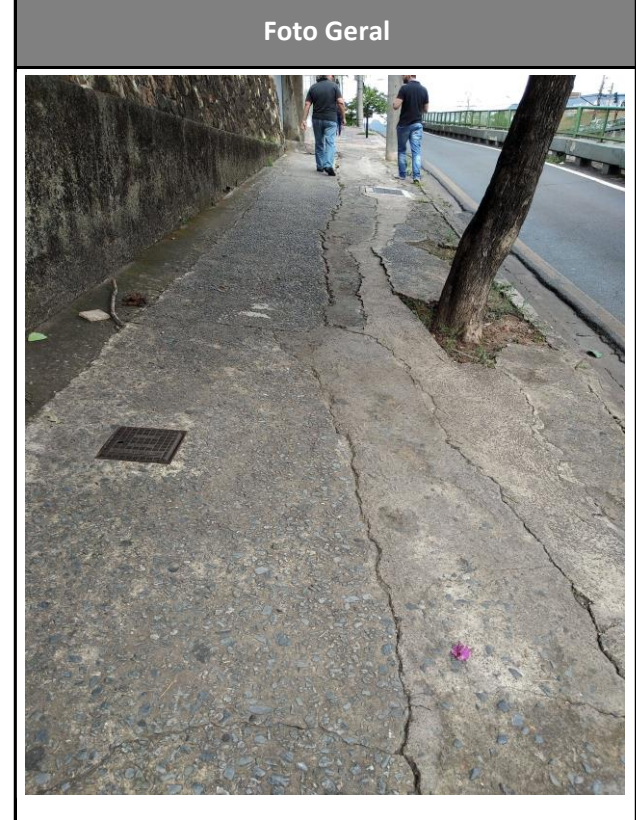
ID	Itens Avaliados	Respostas	Nota
P_1	O Mobiliário urbano está dentro da faixa de serviço de 70 cm ?	Sim	-
P_2	Qual a largura livre do Passeio ?	Acima de 1.50 m	10
P_3	Tipo de revestimento da calçada ?	Concreto	10
P_4	Existencia de Buracos ?	Poucos	5
P_5	Condições Gerais do Piso e meio-fio da calçada ?	Regular	5
P_6	Presença de desniveis ?	Severo	0
P_7	Tem rebaixamento de calçada para Pedestre ?	Não	10
P_8	Possui piso tátil ao longo da Calçada ?	Não	-
P_9	A calçada Possui Rebaixamento de Veiculos correto ?	Não	0
P_10	Existencia de altura livre menor que 2,10 m ?	Não	-
P_11	O Passeio está no padrao da SMPU ?	Não	0
P_12	A testada possui prática de estacionamento sobre o passeio ?	Não	10
P_13	Existe algum dispositivo de Drenagem sobre a calçada ?	Não	0
P_14	Existe PED em frente a testada ?	Não	-
P_15	Existe FTP em frente a testada ?	Não	-
P_16	Classificação geral da calçada pelo pesquisador.	Regular	5
