Diagnóstico da Calçada	Qualidade do Serviço	
Endereço: Av. Abílio Machado, 1548	80	B
Data do Registro: 08/11/2019 13:11:50		
Num. Lote CTM: 130054500020

Lote 1 - Rota: Noroeste

FRATAR
ENGENHARIA CONSULTIVA

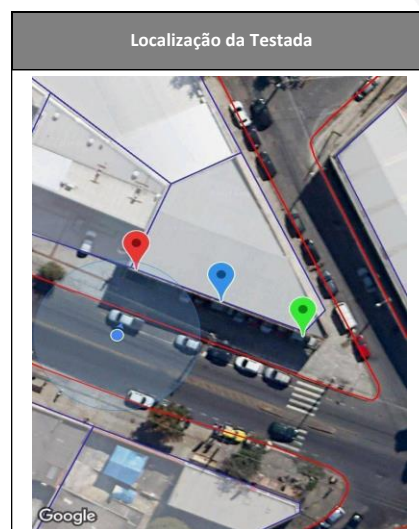
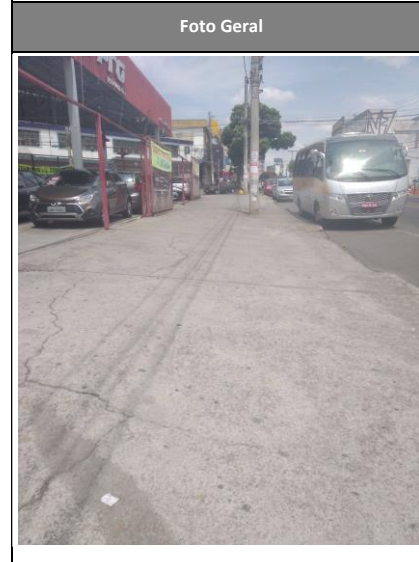
ID	Itens Avaliados	Respostas	Nota
P_1	O Mobiliário urbano está dentro da faixa de serviço de 70 cm ?	Não	-
P_2	Qual a largura livre do Passeio ?	Acima de 1.50 m	10
P_3	Tipo de revestimento da calçada ?	Concreto	10
P_4	Existência de Buracos ?	Nenhum	10
P_5	Condições Gerais do Piso e meio-fio da calçada ?	Regular	5
P_6	Presença de desníveis ?	Nenhum	10
P_7	Tem rebaixamento de calçada para Pedestre ?	Não	10
P_8	Possui piso tátil ao longo da Calçada ?	Não	-
P_9	A calçada Possui Rebaixamento de Veículos correto ?	Sim	10
P_10	Existência de altura livre menor que 2,10 m ?	Não	-
P_11	O Passeio está no padrão da SMPU ?	Não	0
P_12	A testada possui prática de estacionamento sobre o passeio ?	Não	10
P_13	Existe algum dispositivo de Drenagem sobre a calçada ?	Não	0
P_14	Existe PED em frente a testada ?	Não	-
P_15	Existe FTP em frente a testada ?	Não	-
P_16	Classificação geral da calçada pelo pesquisador.	Regular	5
