# Lote 4 - Rota: Contorno

Diagnóstico da Calçada	Qualidade do Serviço	
Endereço: Av.Contorno, 8955	<b>57</b>	<b>C</b>
Data do Registro: 29/10/2019 14:52:45		
Num. Lote CTM: 90010600345

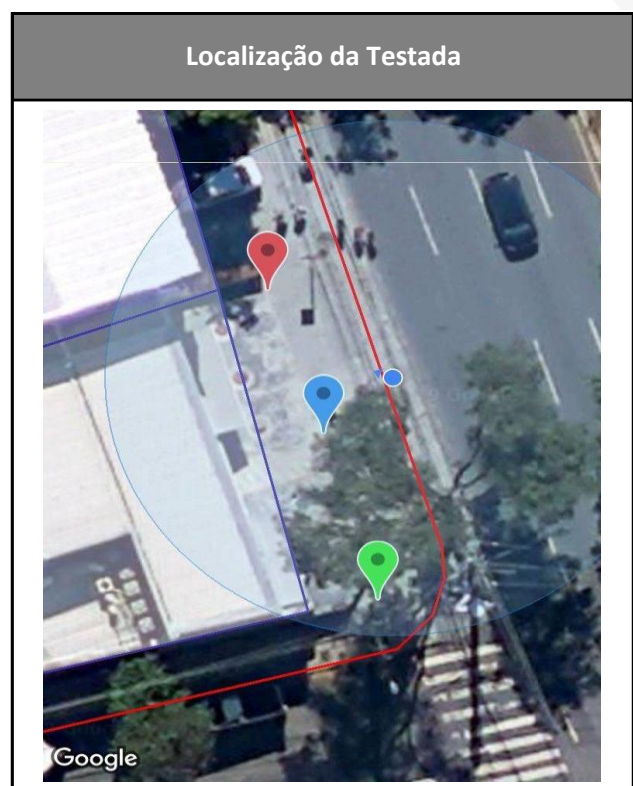
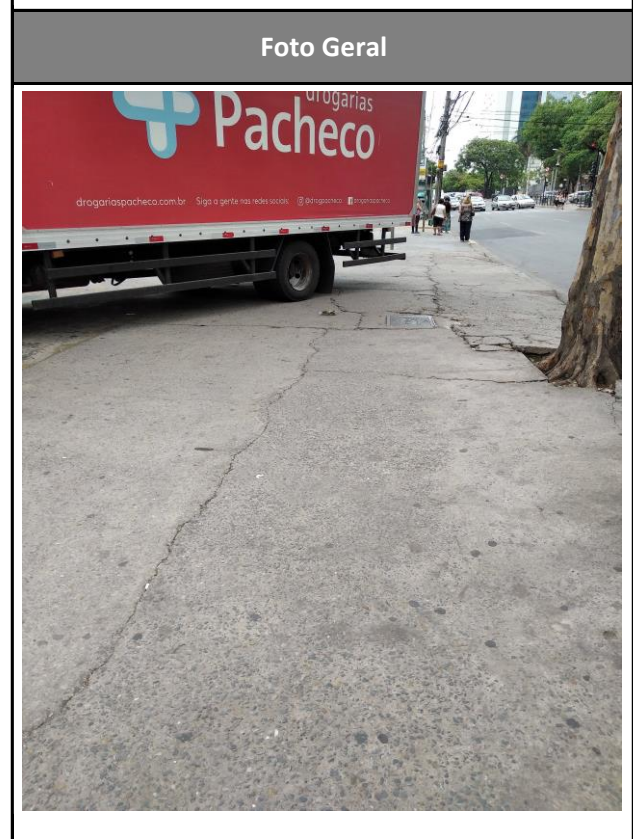
ID	Itens Avaliados	Respostas	Nota
P_1	O Mobiliário urbano está dentro da faixa de serviço de 70 cm ?	Não	-
P_2	Qual a largura livre do Passeio ?	Acima de 1.50 m	10
P_3	Tipo de revestimento da calçada ?	Concreto	10
P_4	Existência de Buracos ?	Poucos	5
P_5	Condições Gerais do Piso e meio-fio da calçada ?	Regular	5
P_6	Presença de desniveis ?	Médio	3
P_7	Tem rebaixamento de calçada para Pedestre ?	Sim	9
P_8	Possui piso tátil ao longo da Calçada ?	Não	-
P_9	A calçada Possui Rebaixamento de Veículos correto ?	Sim	10
P_10	Existência de altura livre menor que 2,10 m ?	Não	-
P_11	O Passeio está no padrão da SMPU ?	Não	0
P_12	A testada possui prática de estacionamento sobre o passeio ?	Sim	0
P_13	Existe algum dispositivo de Drenagem sobre a calçada ?	Não	0
P_14	Existe PED em frente a testada ?	Não	-
P_15	Existe FTP em frente a testada ?	Sim	-
P_16	Classificação geral da calçada pelo pesquisador.	Regular	5
