Diagnóstico da Calçada	Qualidade do Serviço	
Endereço: Av. Portugal, 1451	56	C
Data do Registro: 19/11/2019 13:04:54		
Num. Lote CTM: 200068000175

Diagnóstico da Calçada	Qualidade do Serviço		Complemento do Diagnóstico
Endereço: Av. Portugal, 1451 Data do Registro: 19/11/2019 13:04:54 Num. Lote CTM: 200068000175	56	C

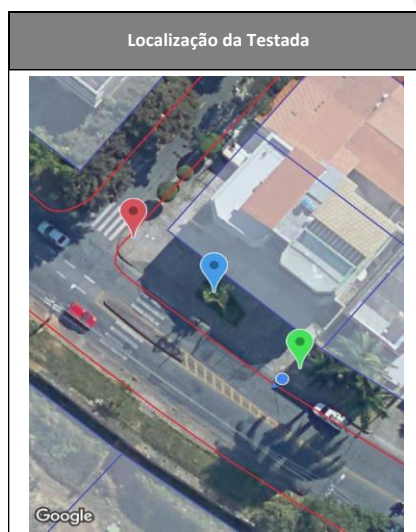
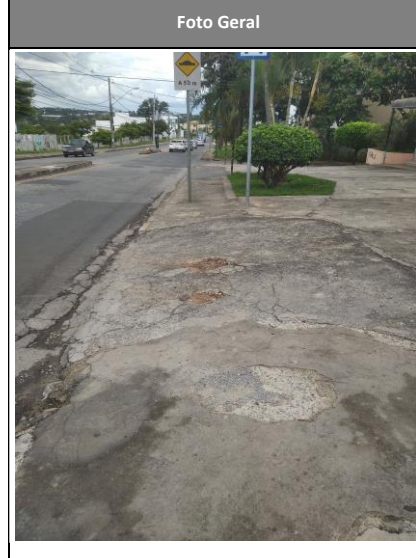
ID	Itens Avaliados	Respostas	Nota
P_1	O Mobiliário urbano está dentro da faixa de serviço de 70 cm ?	Sim	-
P_2	Qual a largura livre do Passeio ?	Entre 0.80 m e 1.20 m	4
P_3	Tipo de revestimento da calçada ?	Concreto	10
P_4	Existência de Buracos ?	Poucos	5
P_5	Condições Gerais do Piso e meio-fio da calçada ?	Regular	5
P_6	Presença de desníveis ?	Nenhum	10
P_7	Tem rebaixamento de calçada para Pedestre ?	Sim	7
P_8	Possui piso tátil ao longo da Calçada ?	Não	-
P_9	A calçada Possui Rebaixamento de Veículos correto ?	Não	0
P_10	Existência de altura livre menor que 2,10 m ?	Não	-
P_11	O Passeio está no padrão da SMPU ?	Não	0
P_12	A testada possui prática de estacionamento sobre o passeio ?	Não	10
P_13	Existe algum dispositivo de Drenagem sobre a calçada ?	Não	0
P_14	Existe PED em frente a testada ?	Sim	-
P_15	Existe FTP em frente a testada ?	Não	-
P_16	Classificação geral da calçada pelo pesquisador.	Regular	5
