# Lote 4 - Rota: Contorno

Diagnóstico da Calçada	Qualidade do Serviço	
Endereço: Av.Contorno, 9155	<b>80</b>	<b>B</b>
Data do Registro: 28/10/2019 17:36:35		
Num. Lote CTM: 20032400220

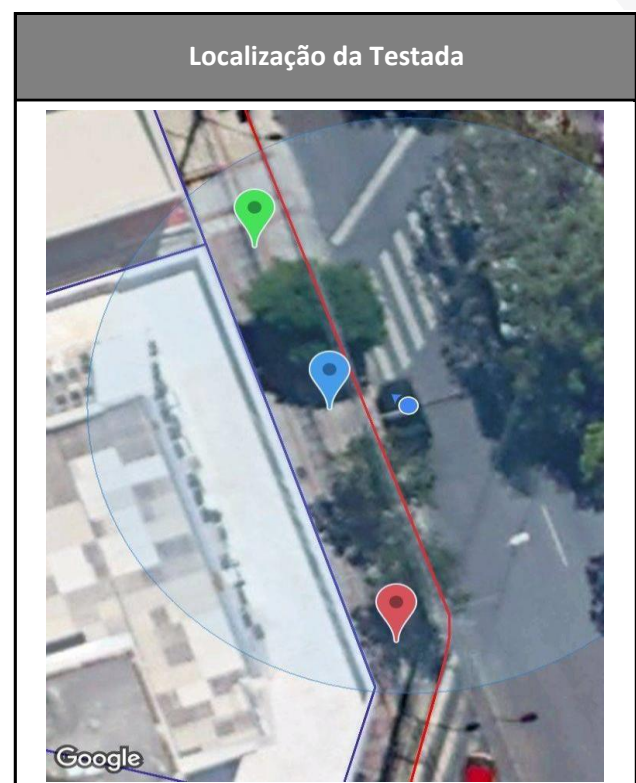
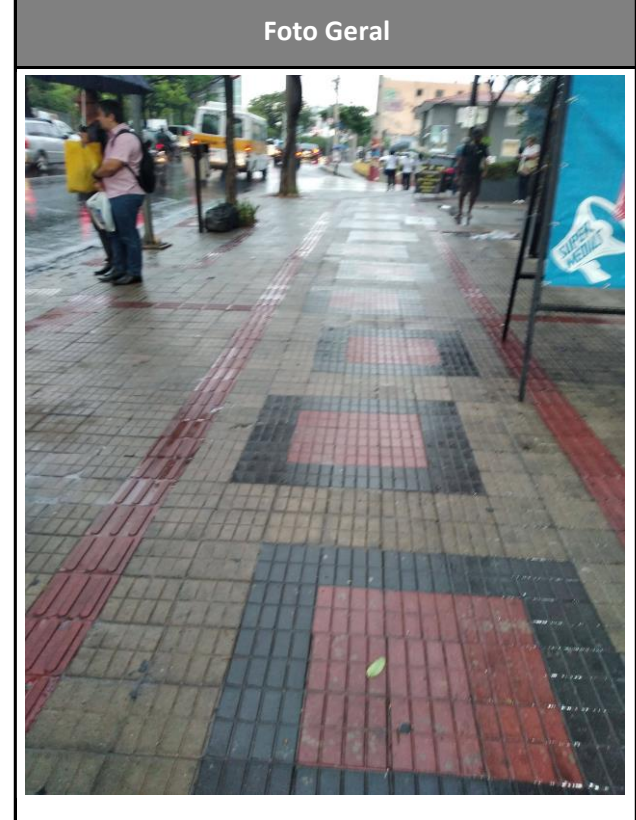
ID	Itens Avaliados	Respostas	Nota
P_1	O Mobiliário urbano está dentro da faixa de serviço de 70 cm ?	Sim	-
P_2	Qual a largura livre do Passeio ?	Acima de 1.50 m	10
P_3	Tipo de revestimento da calçada ?	Ladrilho Hidráulico	10
P_4	Existencia de Buracos ?	Nenhum	10
P_5	Condições Gerais do Piso e meio-fio da calçada ?	Ótimo(a)	10
P_6	Presença de desniveis ?	Nenhum	10
P_7	Tem rebaixamento de calçada para Pedestre ?	Sim	5
P_8	Possui piso tátil ao longo da Calçada ?	Sim	-
P_9	A calçada Possui Rebaixamento de Veiculos correto ?	Não	0
P_10	Existencia de altura livre menor que 2,10 m ?	Não	-
P_11	O Passeio está no padrao da SMPU ?	Sim	5
P_12	A testada possui prática de estacionamento sobre o passeio ?	Não	10
P_13	Existe algum dispositivo de Drenagem sobre a calçada ?	Não	0
P_14	Existe PED em frente a testada ?	Não	-
P_15	Existe FTP em frente a testada ?	Sim	-
P_16	Classificação geral da calçada pelo pesquisador.	Ótimo(a)	10

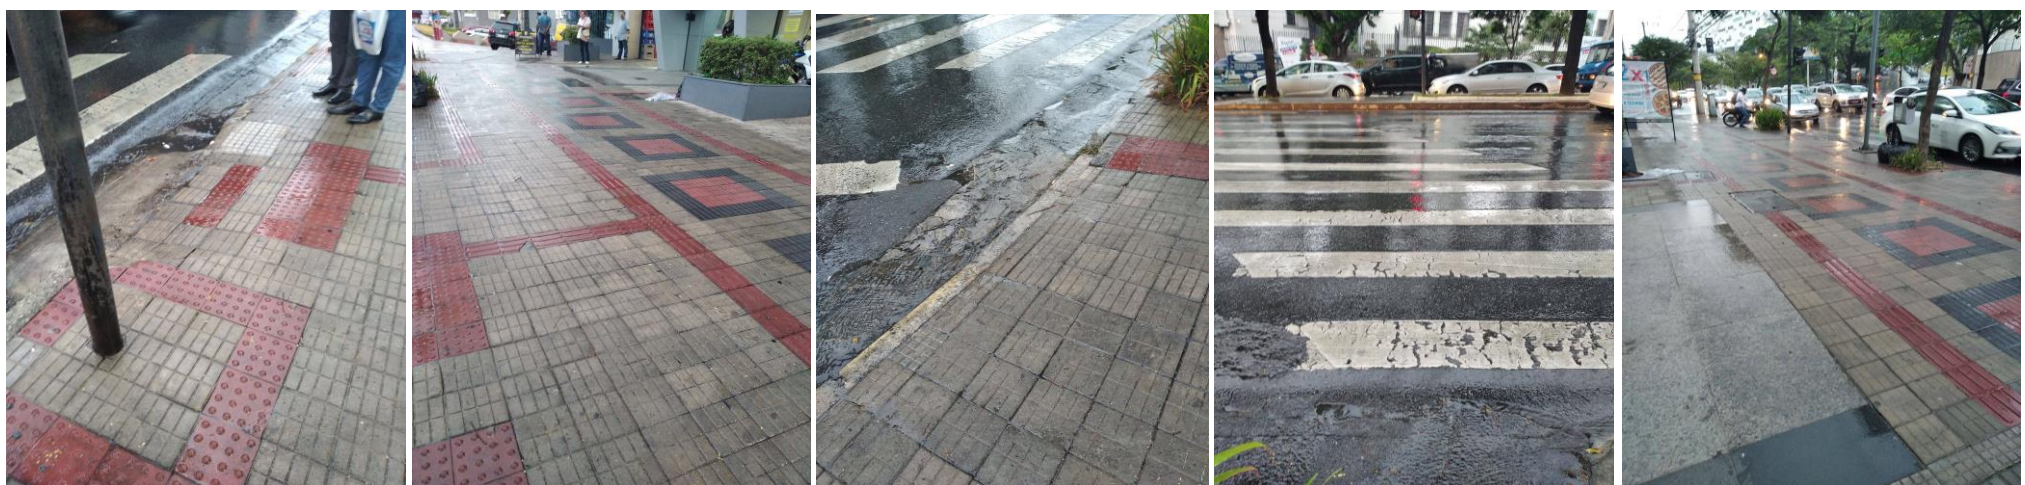
## Fotos Complementares - Detalhes do Passeio

ID	Itens Avaliados	Respostas	Nota
P_7_1	Qual tipo do Rebaixo ?	Rebaixo Tipo 1 (trapézio)	0
P_7_1_1	Se for do Tipo 1, Passeio possui largura livre de 1,2 m ?	Não	0
P_7_1_2	Se for do Tipo 1, O rebaixo tem abas conforme a norma ?	Não	-1
P_7_2	A rampa do rebaixo tem Inclinação da norma (8,33%) ?	Sim	0
P_7_3	O rebaixo possui piso tátil ?	Tem só piso de alerta	-1
P_7_3_1	O piso tátil de alerta e direcional do rebaixo está conforme a norma ?	Sim	0
P_8_1	O piso tátil está no eixo da faixa livre ?	Sim	0
P_8_2	Se tem uma leve mudança de direção está conforme a norma ?	Não	0
P_8_3	Se tem mudança de direção de 90º ou maior está conforme a norma ?	0	0
P_8_4	Se tem mudança de direção de três faixas direcionais está conforme a norma ?	0	0
P_8_5	Se tem mudança de direção de quatro faixas direcionais está conforme a norma?	0	0
P_8_6	Tem piso tátil em pontos de ônibus conforme a norma?	N.A	0
P_8_7	O piso tátil tem conexão com os lotes vizinhos?	Sim	0

P_8_8	O piso tátil está em boas condições aparentes?	Sim	0
P_8_9	O piso tátil apresenta desenho com bom senso?	Sim	0
P_13_1	Dispositivo de Drenagem está devidamente instalado e bem conservado?	0	0
P_13_2	Dispositivo de Drenagem oferece risco para caminhamento seguro de pedestre?	0	0
